RAPPORT D'EXPERTISE AUTOMOBILE

AUDI A6

Référence De Véhicule VEH0000TYK

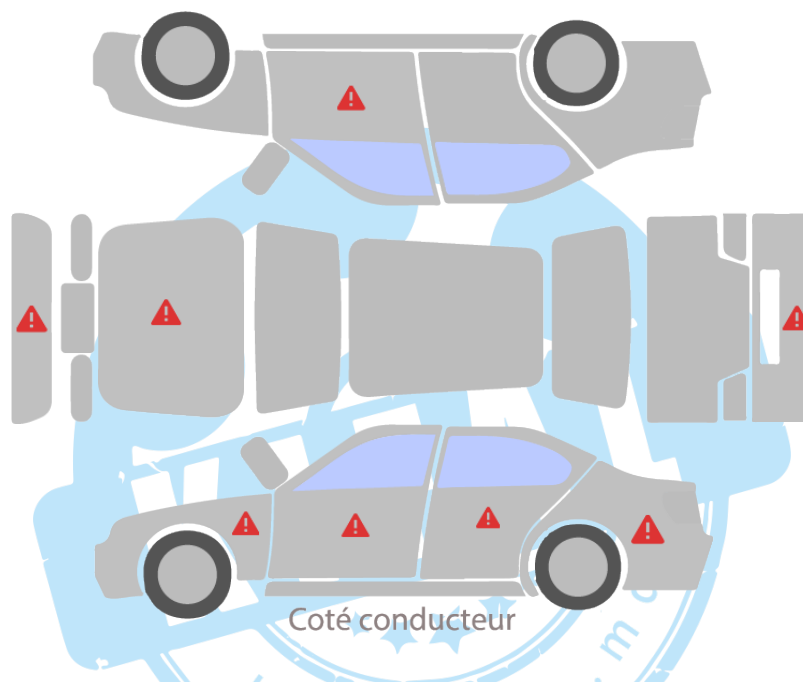
MAQUETTE

| Pièce | Problème |
|---|---|
| Aile arrière gauche | Rayure |
| Porte avant droite | Rayure |
| Bouclier arrière | Rayure |
| Bouclier avant | Rayure |
| Aile arrière gauche | Peinture |
| Porte arrière gauche | Peinture |
| Porte avant gauche | Peinture |
| Aile avant gauche | Peinture |
| Bouclier arrière | Peinture |
| Capot | Peinture |
