# RAPPORT D'EXPERTISE AUTOMOBILE

**FIAT Doblo Panorama**

VEH0000QM5

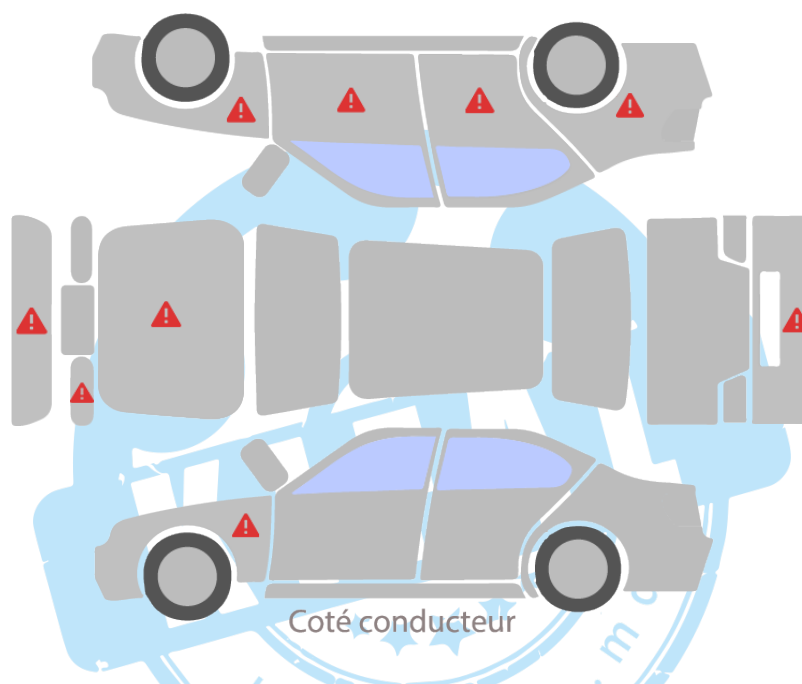
## MAQUETTE

| Pièce | Problème |
|---|---|
| Aile arrière droite | Peinture |
| Porte arrière droite | Peinture |
| Porte avant droite | Peinture |
| Aile avant droite | Peinture |
| Bouclier avant | Peinture |
| Phare avant gauche | Défaut aspect |
| Capot | Peinture |
| Capot | Impact |
| Aile avant gauche | Peinture |
| Bouclier arrière | Peinture |
