RAPPORT D'EXPERTISE AUTOMOBILE

HYUNDAI Tucson

VEH0000T9F

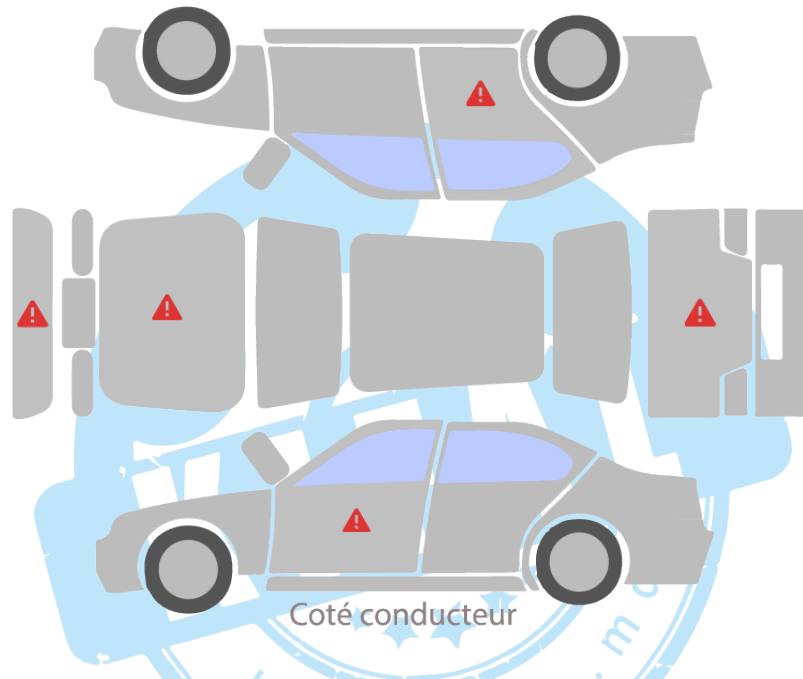
MAQUETTE

Pièce	Problème
Hayon	Impact
Bouclier avant	Peinture
Porte avant gauche	Impact
Capot	Impact
Porte arrière droite	Impact
