RAPPORT D'EXPERTISE AUTOMOBILE

MERCEDES-BENZ GLC Coupé

VEH0000V9W

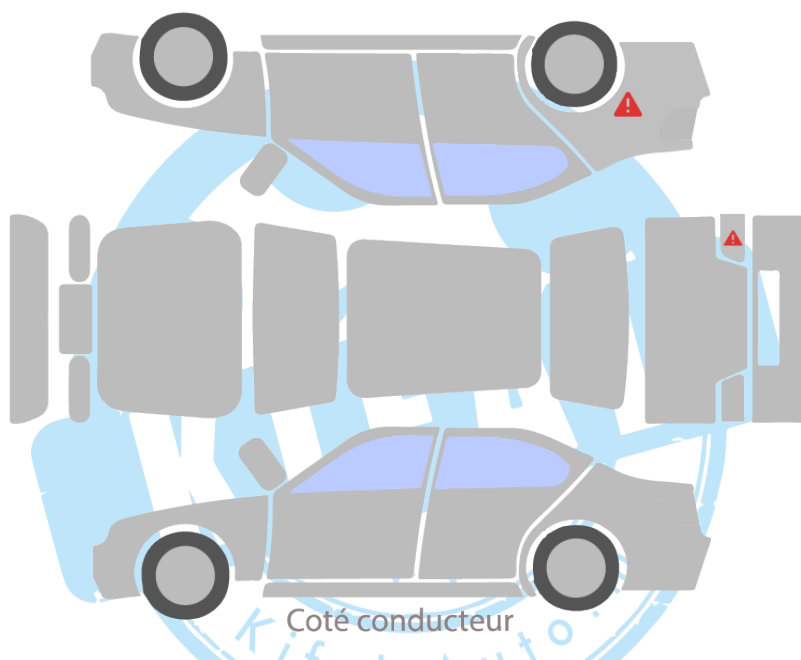
MAQUETTE

Ce véhicule à un voile de peinture

| Pièce | Problème |
| Aile arrière droite | Impact |
| Phare arrière droit | Impact |
