RAPPORT D'EXPERTISE AUTOMOBILE

AUDI Q2

Référence De Véhicule : VEH0000ZX0

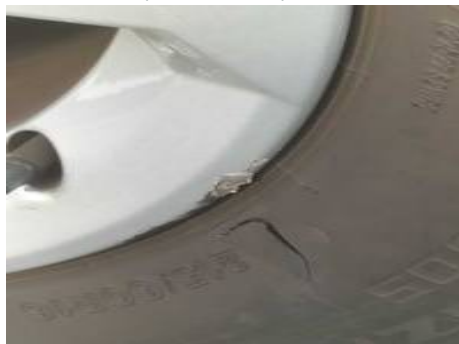
Pneu avant gauche
(Usure 75%)

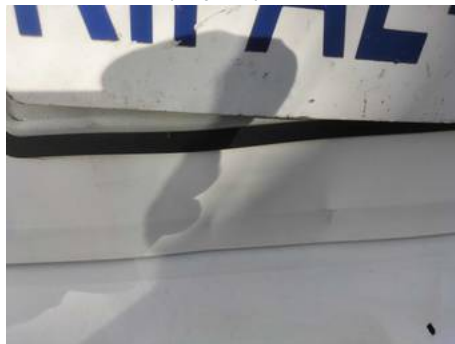
Hayon
(Impact)
