RAPPORT D'EXPERTISE AUTOMOBILE

BMW X3

Référence De Véhicule : VEH0001276

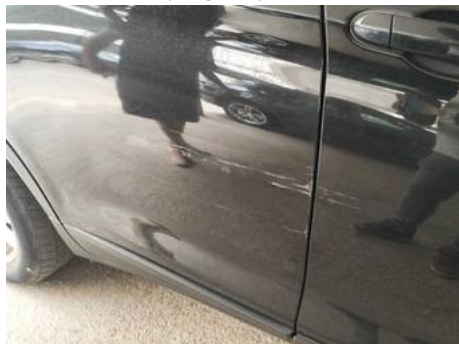
Porte arrière droite
(Rayure)

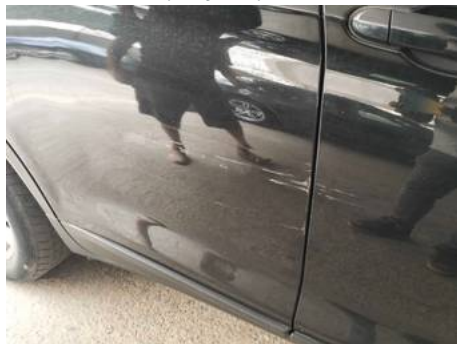
Porte avant droite
(Rayure)

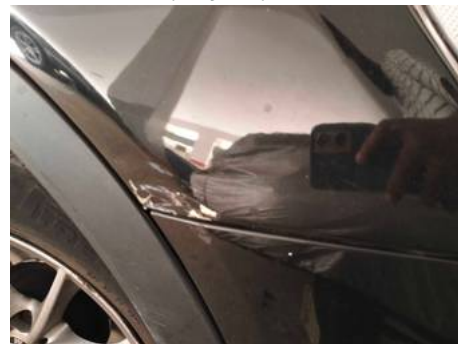
Aile avant droite
(Rayure)

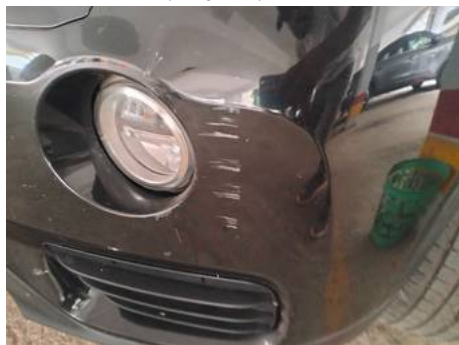
Bouclier avant
(Rayure)
