# RAPPORT D'EXPERTISE AUTOMOBILE

**DFSK Glory Ix5**

**Référence De Véhicule :** VEH0000ZRM

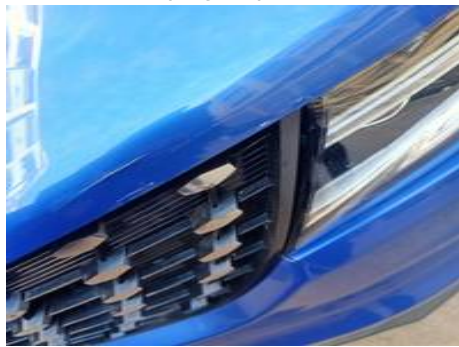
Capot  
(Rayure)

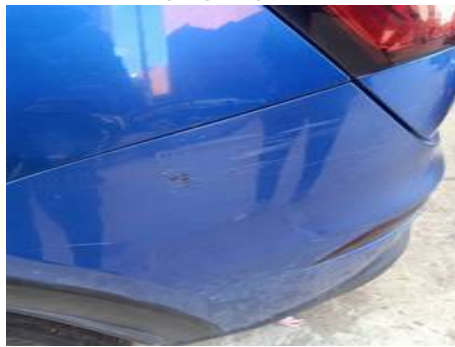
Aile arrière gauche  
(Rayure)

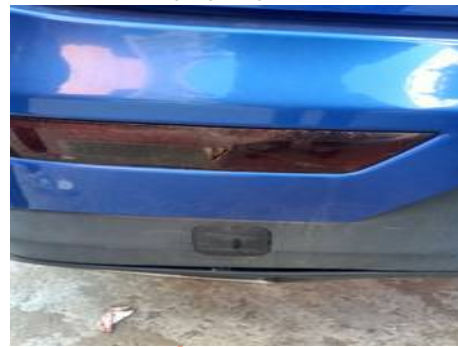
Bouclier arrière  
(Impact)

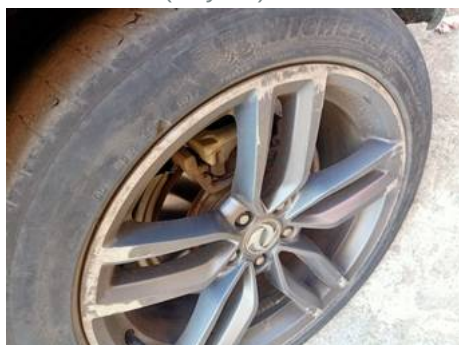
Jante alliage arrière gauche  
(Rayure)
