# RAPPORT D'EXPERTISE AUTOMOBILE

**HYUNDAI Tucson**

**Référence De Véhicule :** VEH00010UV

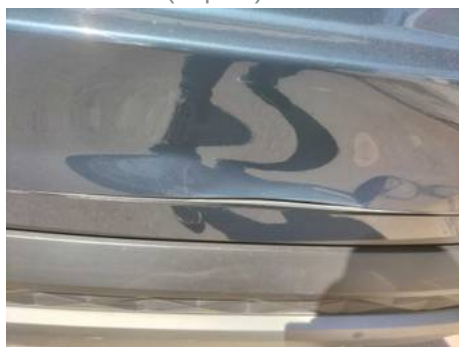
Hayon  
(Impact)
