RAPPORT D'EXPERTISE AUTOMOBILE

LAND-ROVER Discovery

Référence De Véhicule : VEH00011FD

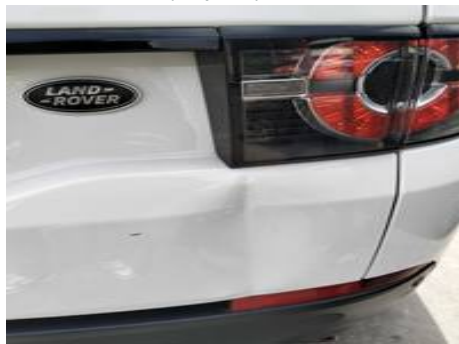
Hayon
(Impact)

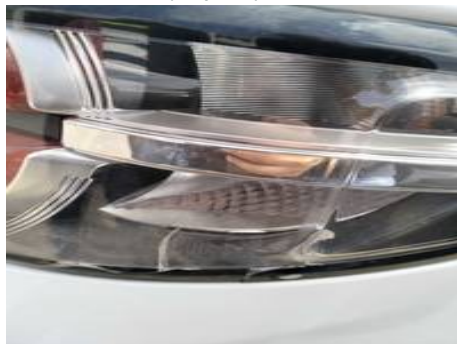
Phare arrière droit
(Impact)

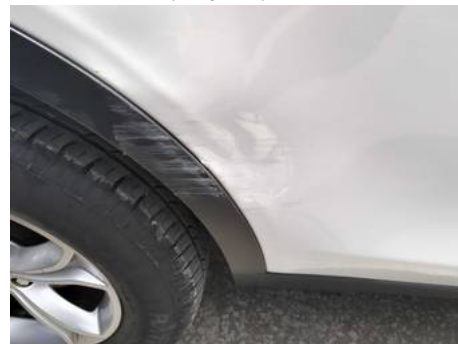
Porte arrière droite
(Rayure)

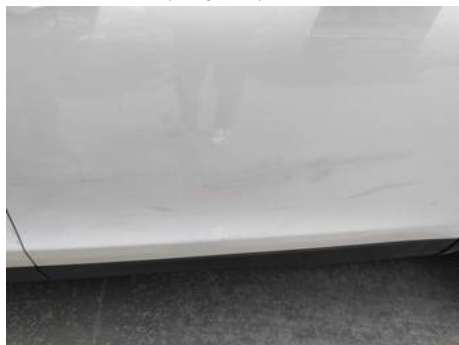
Porte avant droite
(Rayure)

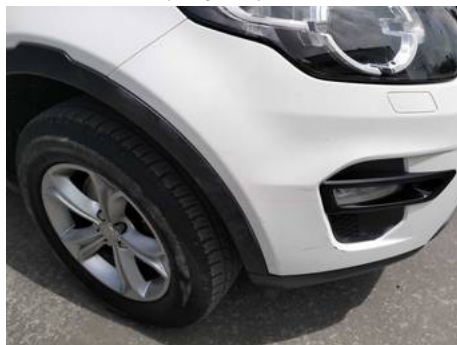
Bouclier avant
(Rayure)

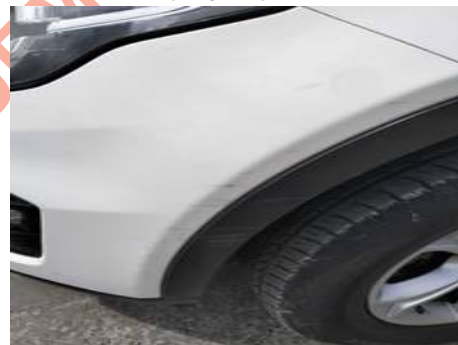
Aile avant gauche
(Rayure)

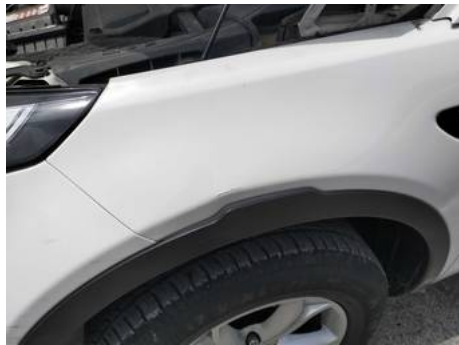
Aile avant gauche
(Rayure)

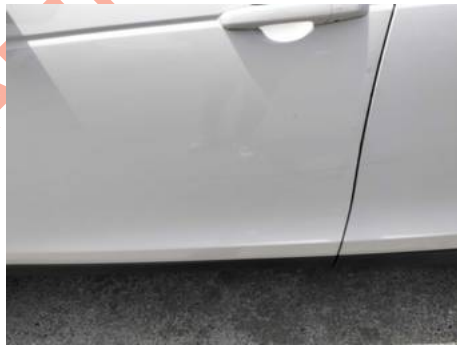
Porte avant gauche
(Rayure)

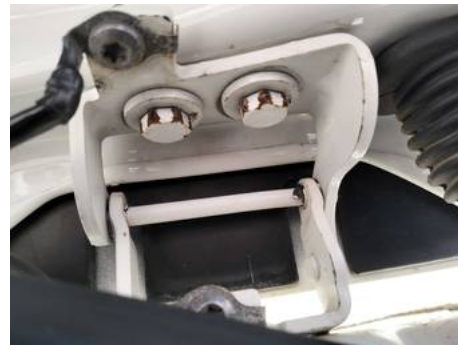
Hayon
(Autre Défaut)

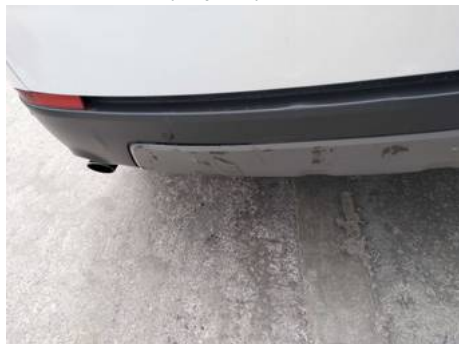
Bouclier arrière
(Impact)

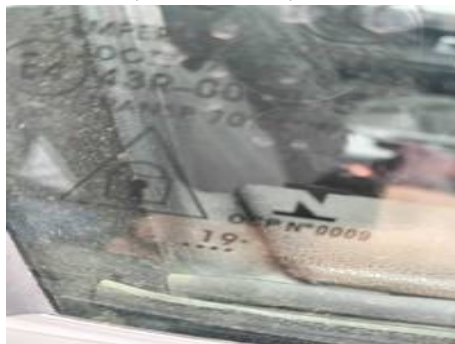
Vitre latérale avant droite
(Autre Défaut)

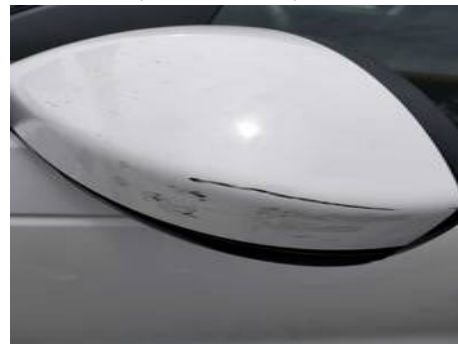
Rétroviseur extérieur gauche
(Autre Défaut)
