RAPPORT D'EXPERTISE AUTOMOBILE

LAND-ROVER Range Rover Sport

Référence De Véhicule : VEH00011JP

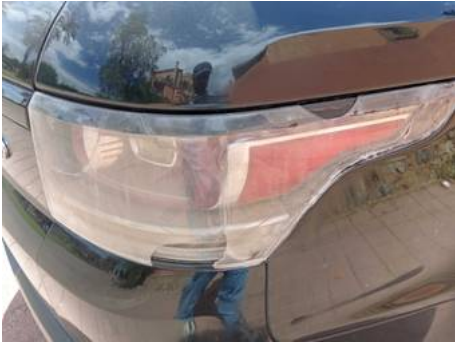
Phare arrière droit
(Impact)

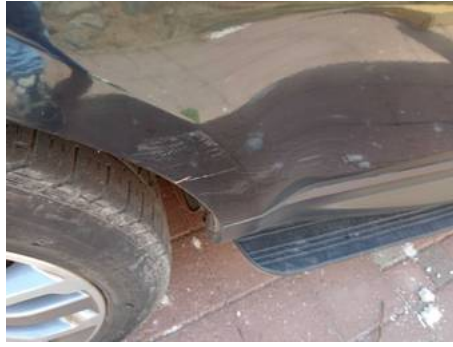
Porte arrière droite
(Rayure)

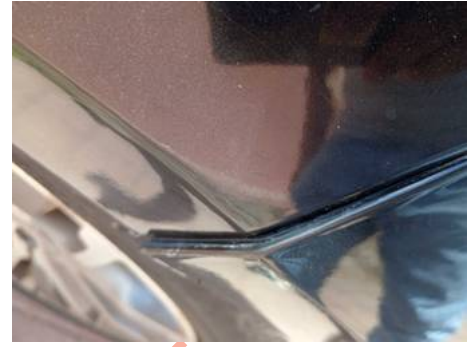
Bouclier avant
(Défaut aspect)

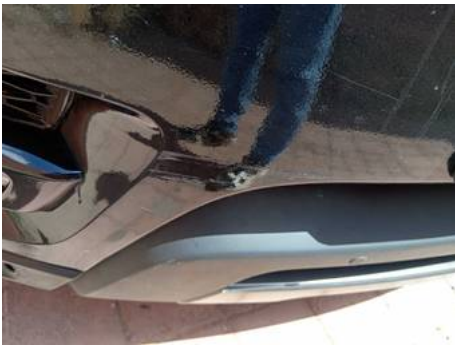
Bouclier avant
(Rayure)

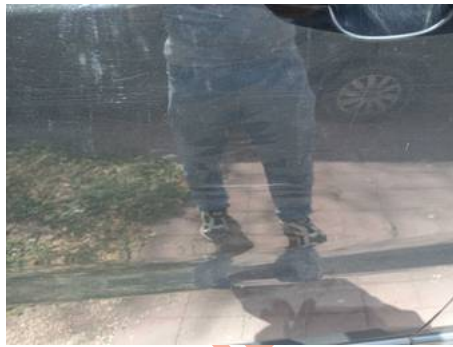
Porte avant gauche
(Rayure)

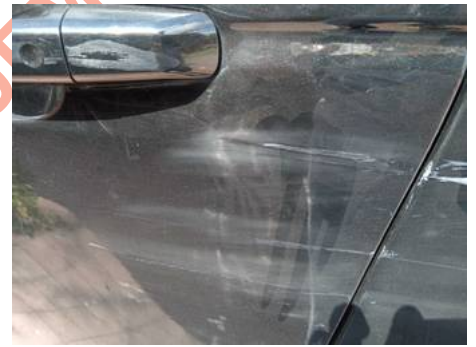
Porte arrière gauche
(Rayure)

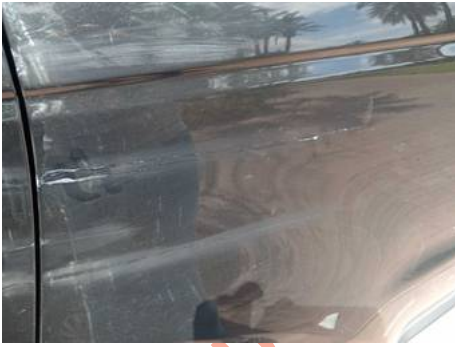
Aile arrière gauche
(Rayure)

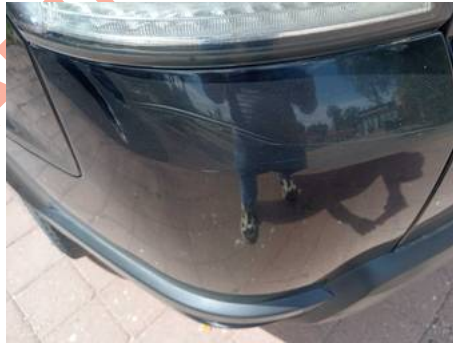
Bouclier arrière
(Rayure)

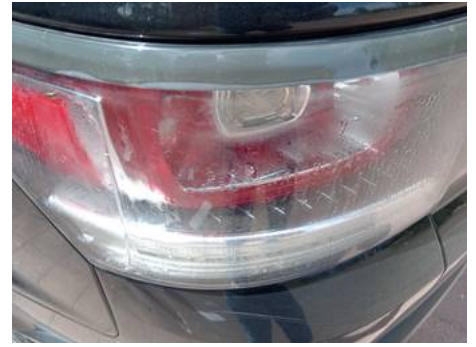
Phare arrière gauche
(Autre Défaut)

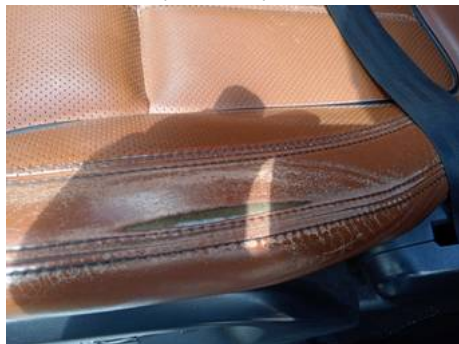
Garniture de siège avant (Salissur)
