# RAPPORT D'EXPERTISE AUTOMOBILE

## MERCEDES-BENZ Vito Tourer

Référence De Véhicule : VEH0000YD2

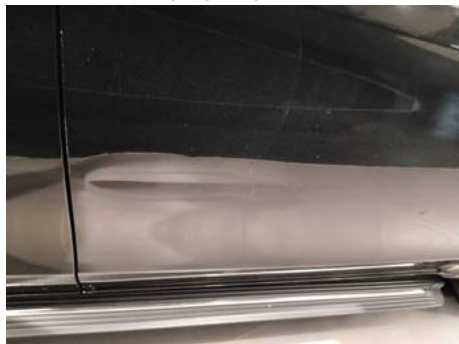
Porte avant droite  
(Impact)

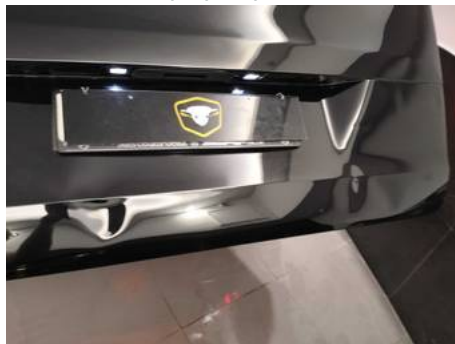
Hayon  
(Impact)

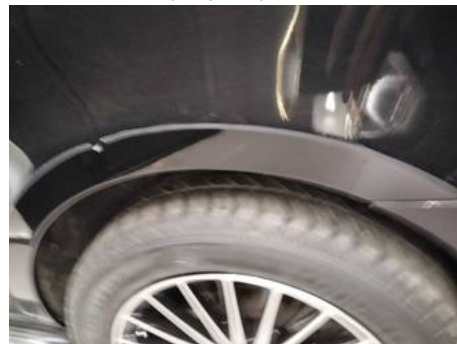
Aile arrière gauche  
(Rayure)
