RAPPORT D'EXPERTISE AUTOMOBILE

PORSCHE Macan

Référence De Véhicule : VEH00010X5

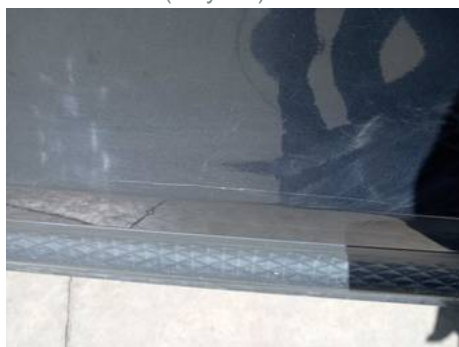
Porte avant gauche
(Rayure)

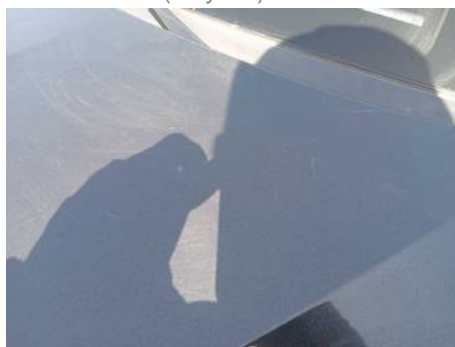
Capot
(Rayure)
