# RAPPORT D'EXPERTISE AUTOMOBILE

**RENAULT Captur**

**Référence De Véhicule :** VEH000107G

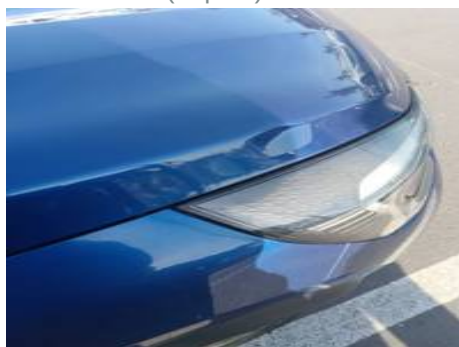
Capot  
(Impact)

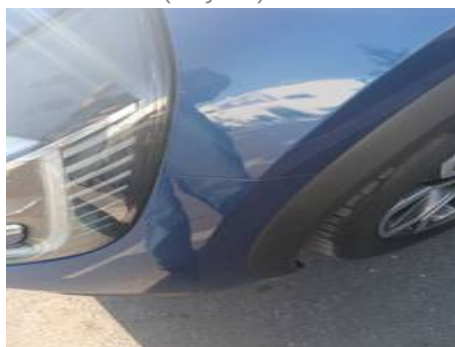
Aile avant gauche  
(Rayure)

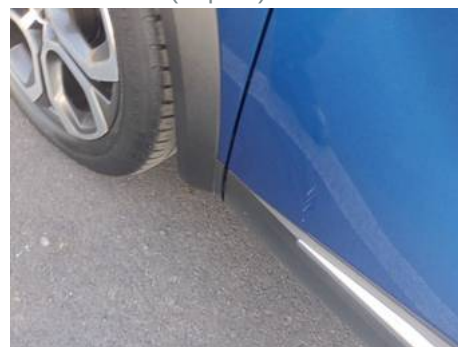
Bas de caisse gauche  
(Impact)

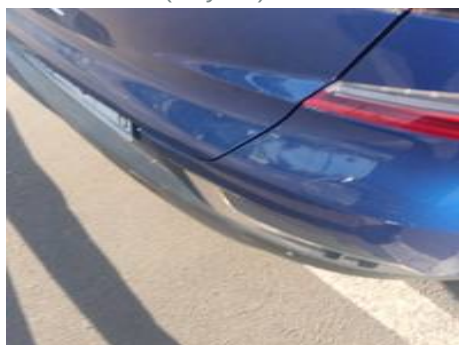
Bouclier arrière  
(Rayure)

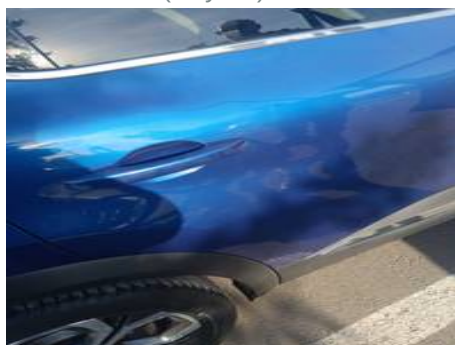
Porte avant droite  
(Rayure)

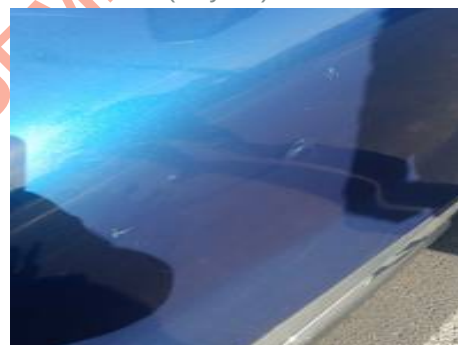
Porte avant droite  
(Rayure)
