RAPPORT D'EXPERTISE AUTOMOBILE

ALFA ROMEO Giulietta

VEH0000TO2

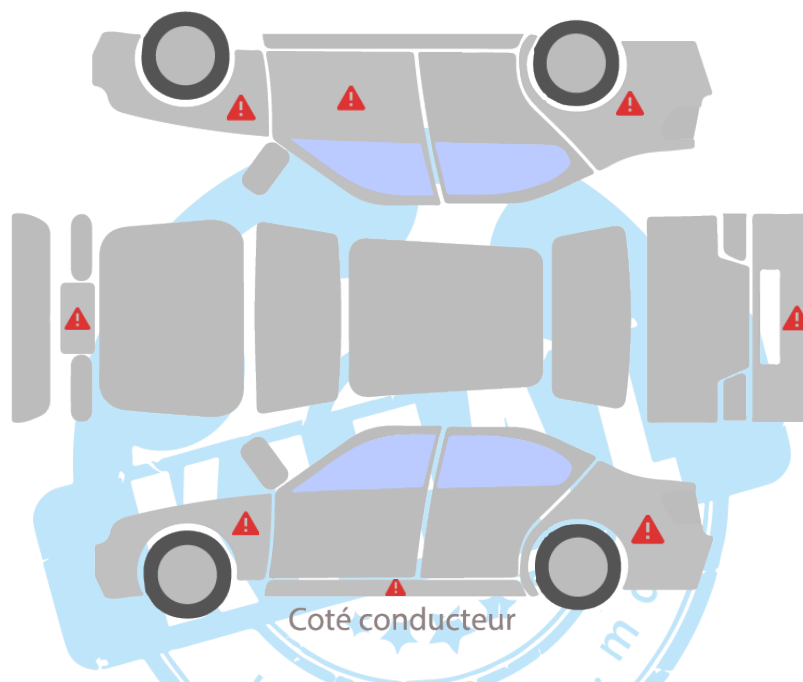
MAQUETTE

| Pièce | Problème |
|---|---|
| Aile avant droite | Impact |
| Aile arrière droite | Impact |
| Porte avant droite | Impact |
| Bouclier arrière | Peinture |
| Aile avant gauche | Peinture |
| Aile arrière gauche | Peinture |
| Calandre | Impact |
| Bas de caisse gauche | Rayure |
