RAPPORT D'EXPERTISE AUTOMOBILE

AUDI A3 Sportback

Ville RABAT
Référence De Véhicule VEH0000TI9

Modèle	A3 Sportback	Boîte	Manuelle
Carburant	Diesel	Date MEC	20-08-2014
1ère main	OUI	Puissance Fiscale	6 CV
KM compteur	115838 KM	Origine véhicule	WW Maroc
Finition	A3 Sportback III - Ph1 - 1.6 TDI Ambiente BVM 105ch	Carrosserie	Compacte

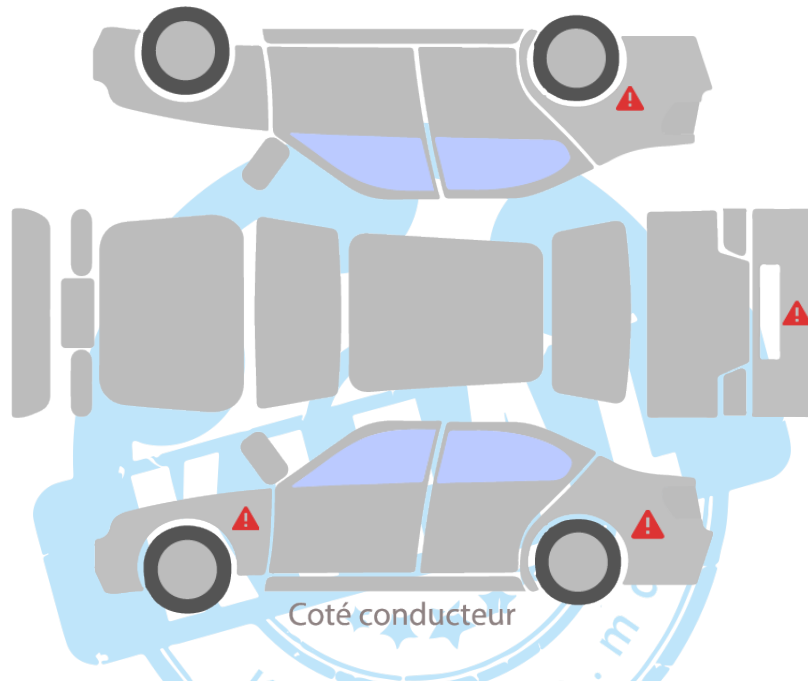
MAQUETTE

Pièce	Problème
Aile avant gauche	Peinture
Aile avant gauche	Impact
Aile arrière droite	Peinture
Aile arrière gauche	Rayure
Bouclier arrière	Rayure
