# RAPPORT D'EXPERTISE AUTOMOBILE

**AUDI A6**

VEH0000NBR

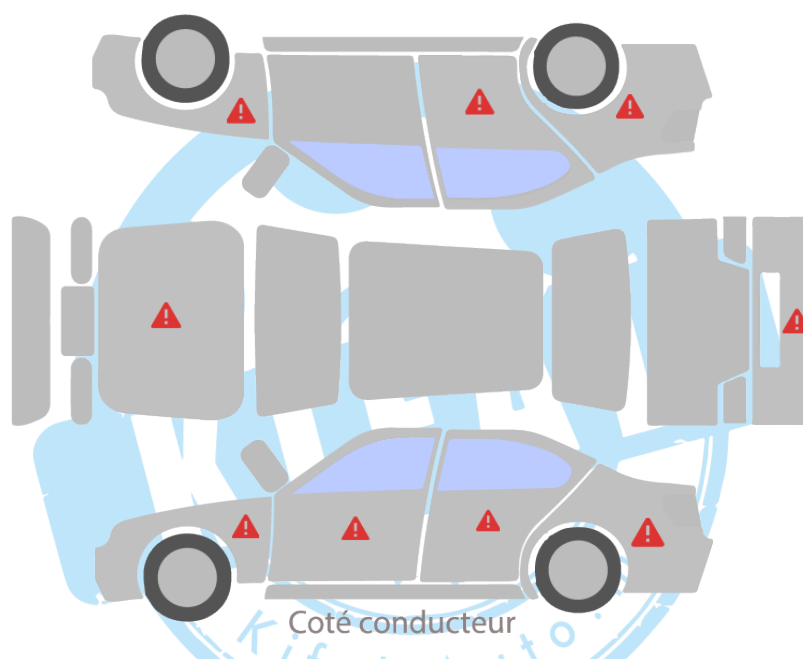
## MAQUETTE

Ce véhicule à un voile de peinture

| Pièce | Problème |
| Aile avant gauche | Rayure |
| Porte avant gauche | Rayure |
| Porte arrière gauche | Rayure |
| Aile arrière gauche | Rayure |
| Bouclier arrière | Rayure |
| Aile arrière droite | Rayure |
| Porte arrière droite | Impact |
| Aile avant droite | Impact |
| Capot | Rayure |
