# RAPPORT D'EXPERTISE AUTOMOBILE

**AUDI Q8**

VEH0000RX2

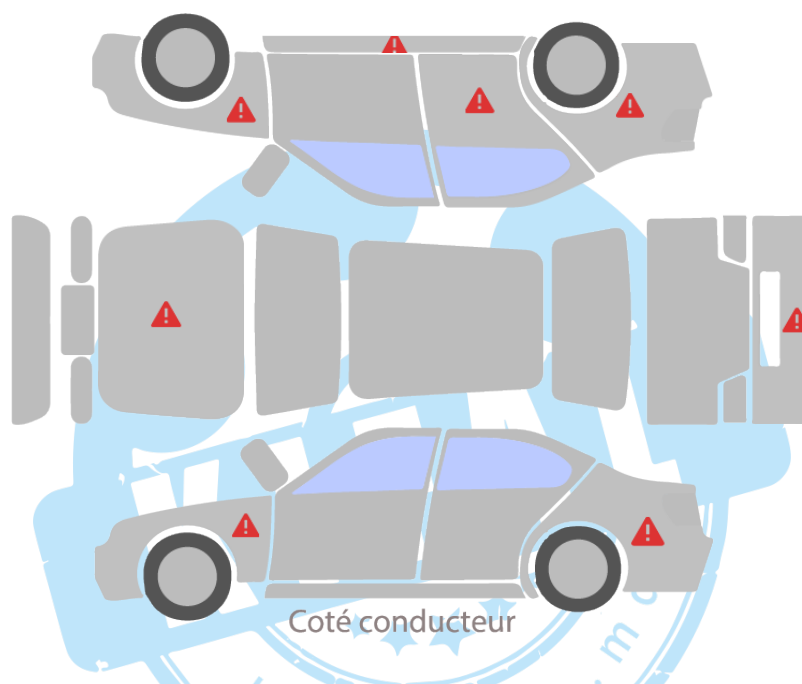
## MAQUETTE

| Pièce | Problème |
| Capot | Rayure |
| Aile arrière gauche | Peinture |
| Bas de caisse droite | Rayure |
| Aile avant gauche | Rayure |
| Bouclier arrière | Rayure |
| Aile avant droite | Rayure |
| Aile arrière droite | Rayure |
| Porte arrière droite | Rayure |
