# RAPPORT D'EXPERTISE AUTOMOBILE

VEH0000Q3A

BMW

Modèle Série 3  
Carburant Diesel  
1ère main NON  
KM compteur 151217 KM  
Finition Série 3 VI - Ph1 - 318dA Sport BVA 143ch

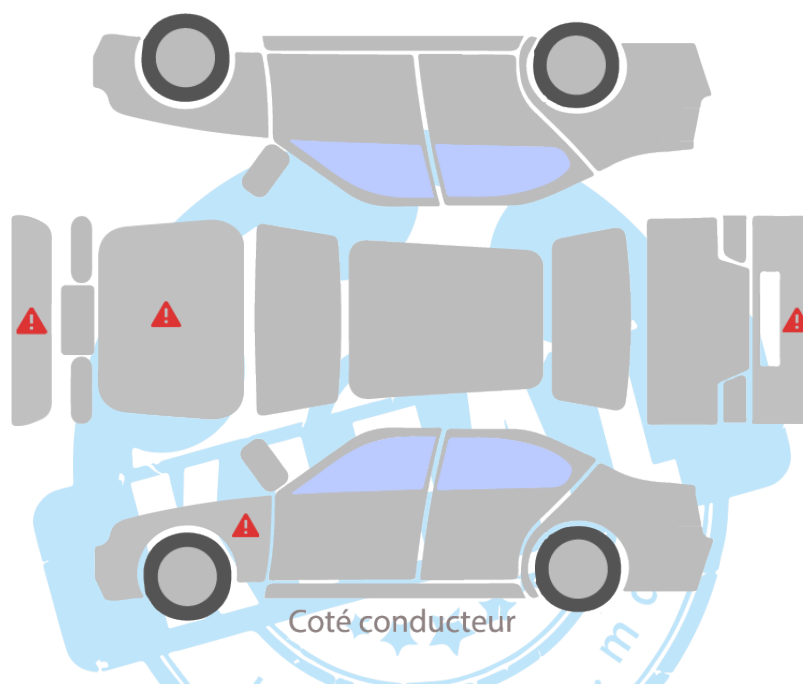
## MAQUETTE

| Pièce | Problème |
| Aile avant gauche | Peinture |
| Bouclier avant | Peinture |
| Capot | Peinture |
| Bouclier arrière | Peinture |
