# RAPPORT D'EXPERTISE AUTOMOBILE

VEH0000QU0

BMW

Modèle Série 3  
Carburant Diesel  
1ère main NON  
KM compteur 140995 KM  
Finition Série 3 VI - Ph1 - 316dA Advantage BVA 116ch

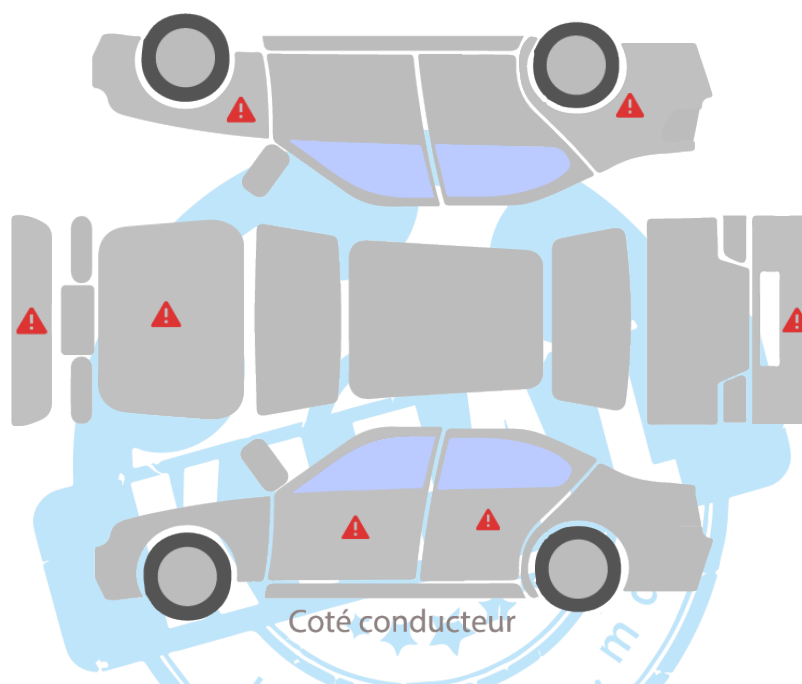
## MAQUETTE

| Pièce | Problème |
|---|---|
| Aile arrière droite | Impact |
| Aile avant droite | Rayure |
| Bouclier arrière | Rayure |
| Bouclier avant | Rayure |
| Bouclier arrière | Peinture |
| Bouclier avant | Peinture |
| Aile arrière droite | Peinture |
| Porte arrière gauche | Peinture |
| Porte avant gauche | Rayure |
| Capot | Rayure |
