# RAPPORT D'EXPERTISE AUTOMOBILE

VEH0000P6J

BMW

Modèle Série 3  
Carburant Diesel  
1ère main NON  
KM compteur 132275 KM  
Finition Série 3 VI - Ph2 - 316dA Sport BVA 116ch

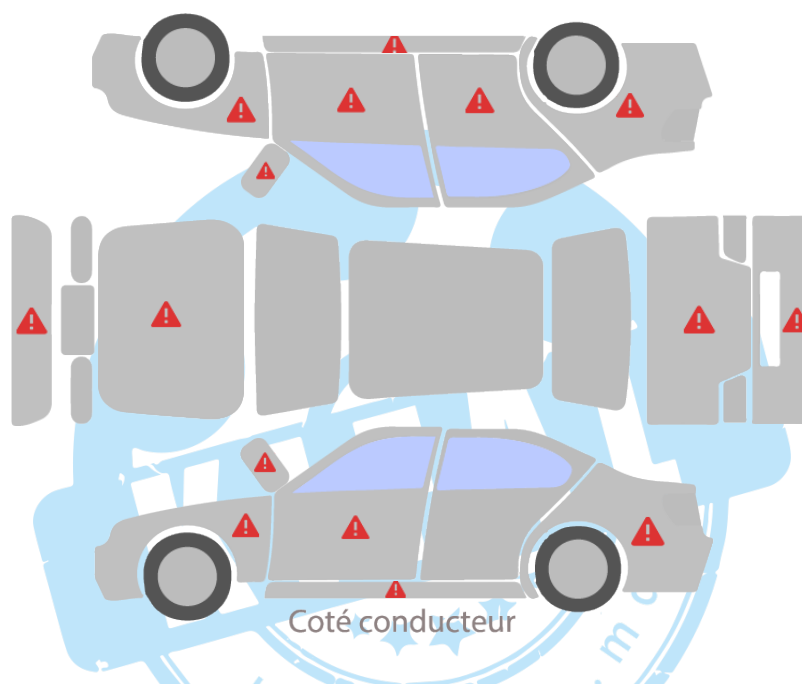
## MAQUETTE

| Pièce | Problème |
| Bouclier avant | Peinture |
| Capot | Peinture |
| Porte avant gauche | Rayure |
| Bas de caisse gauche | Peinture |
| Aile arrière gauche | Peinture |
| Aile arrière gauche | Rayure |
| Hayon | Peinture |
| Bouclier arrière | Peinture |
| Aile arrière droite | Peinture |
| Porte arrière droite | Rayure |
| Bas de caisse droite | Peinture |
| Porte avant droite | Rayure |
| Rétroviseur extérieur droit | Rayure |
| Aile avant droite | Peinture |
| Aile avant droite | Rayure |
| Rétroviseur extérieur gauche | Rayure |
