KIFAL SERVICES

RAPPORT D'EXPERTISE AUTOMOBILE

VEH0000R7V

Modèle Série 4 Coupé
Carburant Diesel
1ère main NON
KM compteur 88944 KM

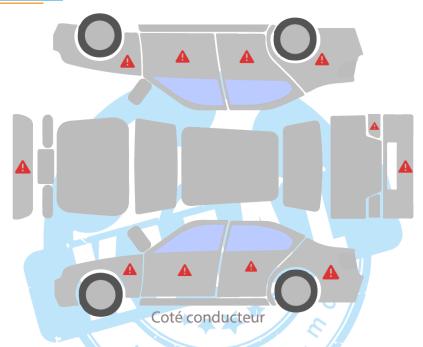
MAQUETTE

Piéce	Probléme
Bouclier avant	Peinture
Aile avant gauche	Peinture
Porte avant gauche	Peinture
Porte arrière gauche	Peinture
Aile arrière gauche	Peinture
Bouclier arrière	Peinture
Phare arrière droit	Impact
Aile arrière droite	Peinture
Porte arrière droite	Peinture
Porte avant droite	Peinture
Aile avant droite	Peinture
Bouclier avant	Rayure
Aile avant gauche	
Bouclier arrière	Rayure
Porte avant droite	Rayure
