RAPPORT D'EXPERTISE AUTOMOBILE

BMW X5

VEH0000SVF

Modèle	X5	Boîte	Automatique
Carburant	Diesel	Date MEC	09-05-2017
1ère main	NON	Puissance Fiscale	8 CV
KM compteur	170580 KM	Origine véhicule	WW Maroc
Finition	X5 III - Ph1 - sDrive 25d 231 Avantage BVA 231ch	Carrosserie	SUV / 4x4

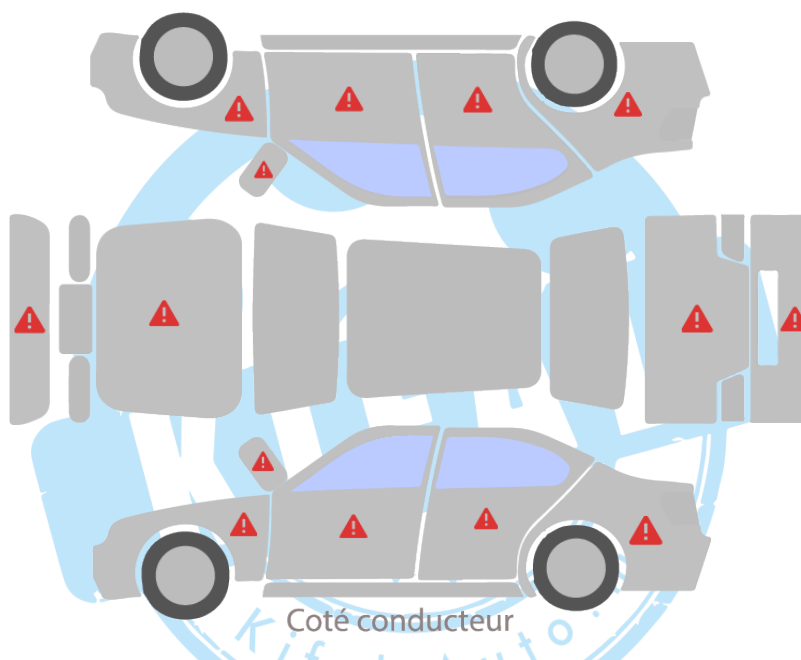
MAQUETTE

Ce véhicule à un voile de peinture

Pièce	Problème
Aile arrière droite	Peinture
Bouclier avant	Peinture
Bouclier arrière	Peinture
Porte arrière droite	Peinture
Porte avant gauche	Impact
Porte arrière gauche	Peinture
Porte avant gauche	Peinture
Aile avant gauche	Peinture
Aile avant droite	Peinture
Porte avant droite	Peinture
Rétroviseur extérieur gauche	Peinture
Rétroviseur extérieur droit	Peinture
Capot	Peinture
Hayon	Peinture

Pièce	Problème	Solution	Valeur
Aile arrière gauche	Peinture
