RAPPORT D'EXPERTISE AUTOMOBILE

VEH0000RRD

Duster II - Ph1 - 1.5 dCi Ambiance 4x2 EDC Carrosserie SUV / 4x4

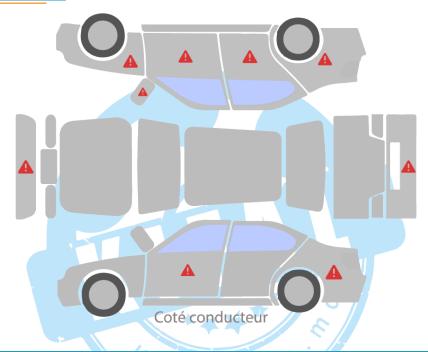
MAQUETTE

Piéce	Probléme
Bouclier avant	Peinture
Bouclier avant	Rayure
Porte avant gauche	Rayure
Aile arrière gauche	Rayure
Bouclier arrière	Peinture
Aile arrière droite	Impact
Porte arrière droite	Rayure
Porte avant droite	Rayure
Aile avant droite	Impact
Rétroviseur extérieur droit	Rayure
