RAPPORT D'EXPERTISE AUTOMOBILE

HYUNDAI i10

VEH0000T8R

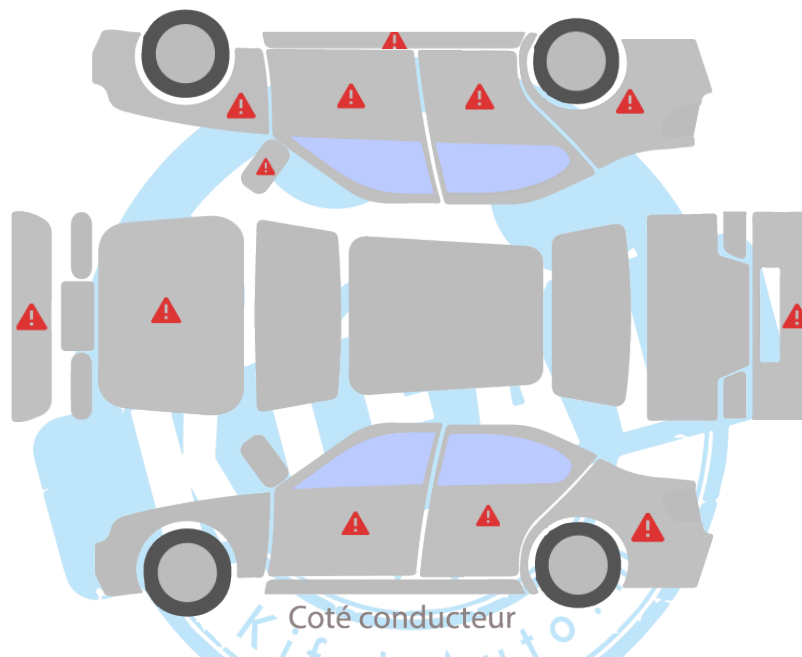
MAQUETTE

Ce véhicule à un voile de peinture

Pièce	Problème
Bouclier avant	Rayure
Capot	Impact
Porte avant gauche	Rayure
Porte arrière gauche	Rayure
Aile arrière gauche	Rayure
Bouclier arrière	Rayure
Aile arrière droite	Impact
Porte arrière droite	Impact
Porte avant droite	Impact
Bas de caisse droite	Impact
Rétroviseur extérieur droit	Rayure
Aile avant droite	Rayure
