# RAPPORT D'EXPERTISE AUTOMOBILE

VEH0000R4E

KIA

| Modèle | Sorento | Boîte | Automatique |

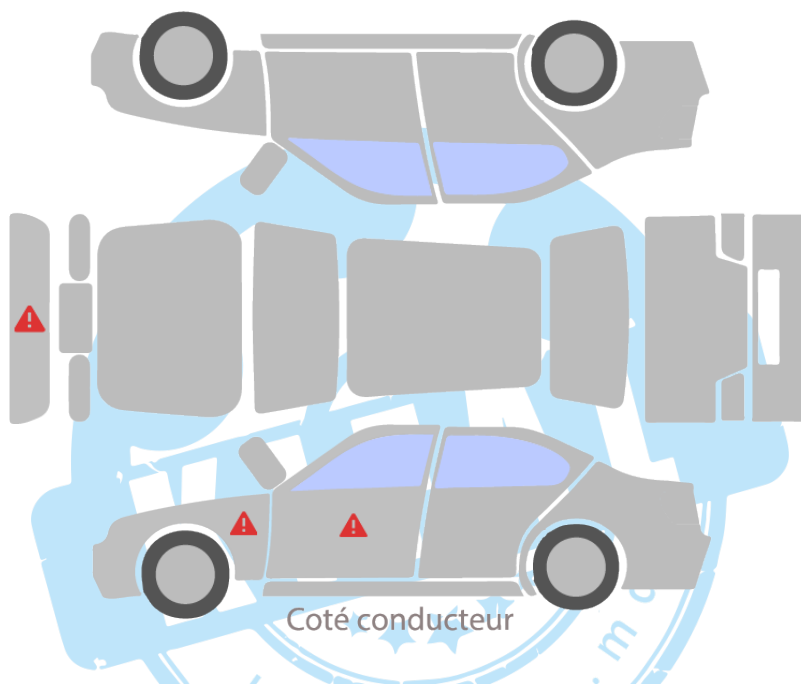
## MAQUETTE

| Pièce | Problème |
| Aile avant gauche | Peinture |
| Bouclier avant | Peinture |
| Porte avant gauche | Peinture |
