RAPPORT D'EXPERTISE AUTOMOBILE

LAND-ROVER Evoque

Référence De Véhicule VEH0000OMT

| Finition | Evoque I - Ph1 - 2.0 TD4 HSE BVA 180ch | Carrosserie | SUV / 4x4 |

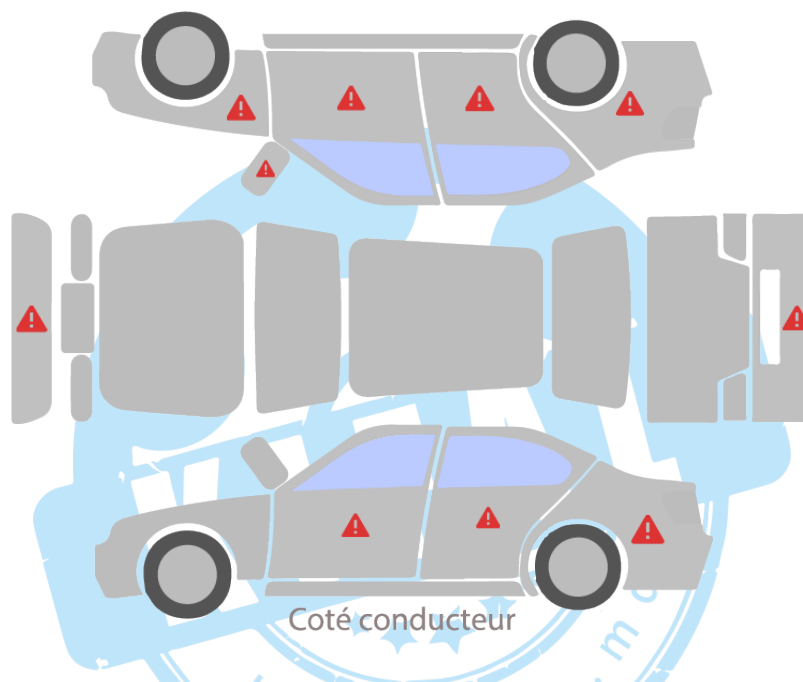
MAQUETTE

| Pièce | Problème |
|---|---|
| Bouclier avant | Peinture |
| Aile avant droite | Peinture |
| Porte avant droite | Rayure |
| Porte arrière droite | Rayure |
| Aile arrière droite | Rayure |
| Rétroviseur extérieur droit | Rayure |
| Bouclier arrière | Peinture |
| Aile arrière gauche | Rayure |
| Porte avant gauche | Impact |
| Porte arrière gauche | Rayure |
