RAPPORT D'EXPERTISE AUTOMOBILE

LAND-ROVER Evoque

Référence De Véhicule VEH0000TKL

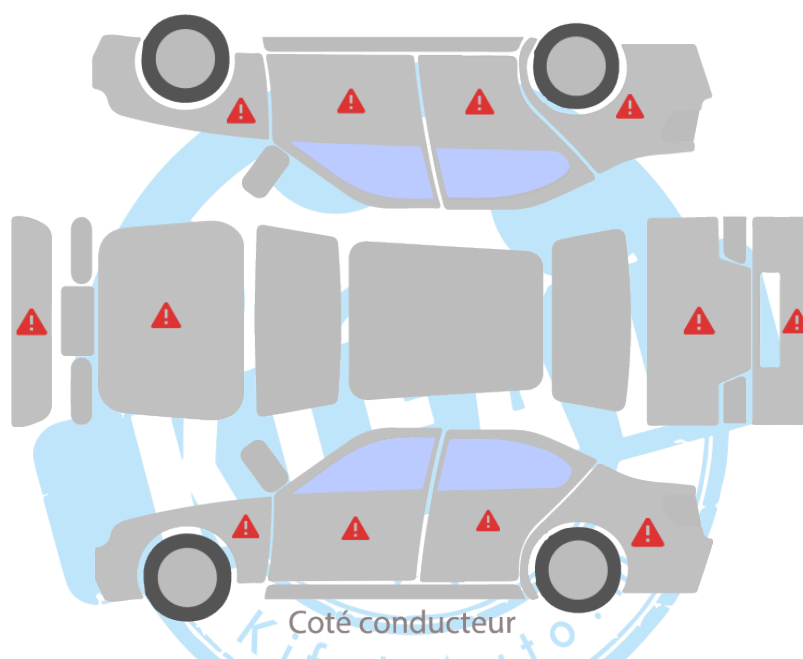
MAQUETTE

Ce véhicule à un voile de peinture

Pièce	Problème
Porte arrière droite	Rayure
Bouclier avant	Défaut aspect
Bouclier avant	Peinture
Capot	Peinture
Aile avant droite	Peinture
Porte avant droite	Peinture
Porte arrière droite	Peinture
Aile arrière droite	Peinture
Hayon	Peinture
Bouclier arrière	Peinture
Aile arrière gauche	Peinture
Aile avant gauche	Peinture
Porte arrière gauche	Peinture
Porte avant gauche	Peinture

Pièce	Problème	Solution	Valeur
Aile arrière gauche	Défaut aspect
