# RAPPORT D'EXPERTISE AUTOMOBILE

**LAND-ROVER Evoque**

VEH0000NVM

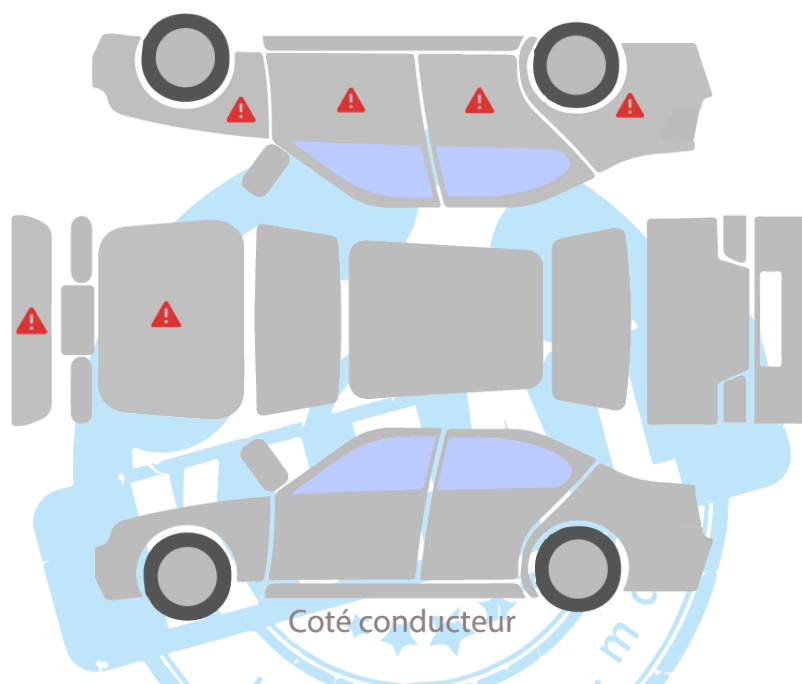
## MAQUETTE

| Pièce | Problème |
| Aile avant droite | Peinture |
| Porte avant droite | Peinture |
| Porte arrière droite | Peinture |
| Aile arrière droite | Peinture |
| Porte avant droite | Impact |
| Capot | Peinture |
| Bouclier avant | Peinture |
