RAPPORT D'EXPERTISE AUTOMOBILE

LAND-ROVER Range Rover Sport

VEH000NUP

Modèle	Range Rover Sport	Boîte	Automatique
Carburant	Diesel	Date MEC	03-11-2015
1ère main	NON	Puissance Fiscale	12 CV
KM compteur	164000 KM	Origine véhicule	WW Maroc
Finition	Range Rover Sport II - Ph1 - 3.0 SDV6 HSE	Carrosserie	SUV / 4x4
	Dynamic BVA 292ch

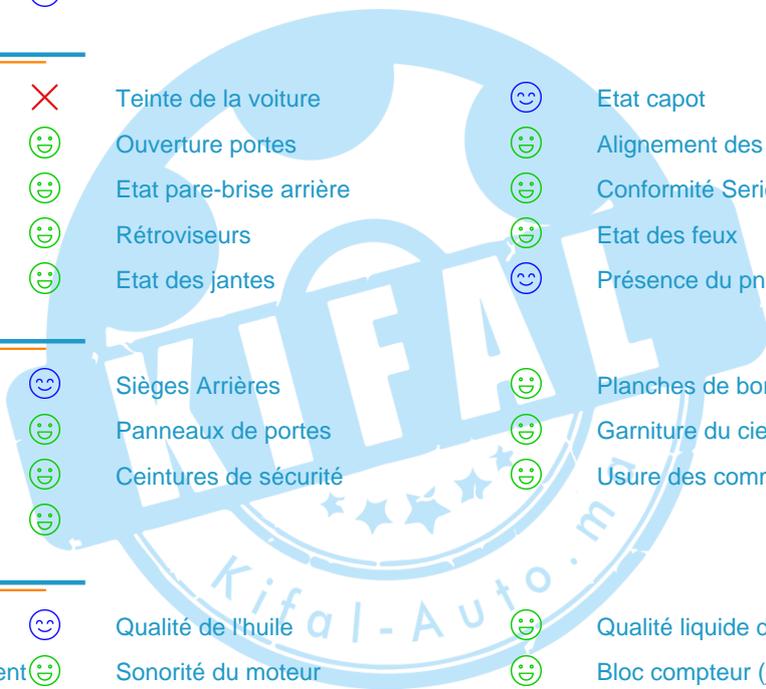
Usure des pneus 50% Usure des plaquettes 25% Usure des disques 25%

Usure des amortisseurs 25%

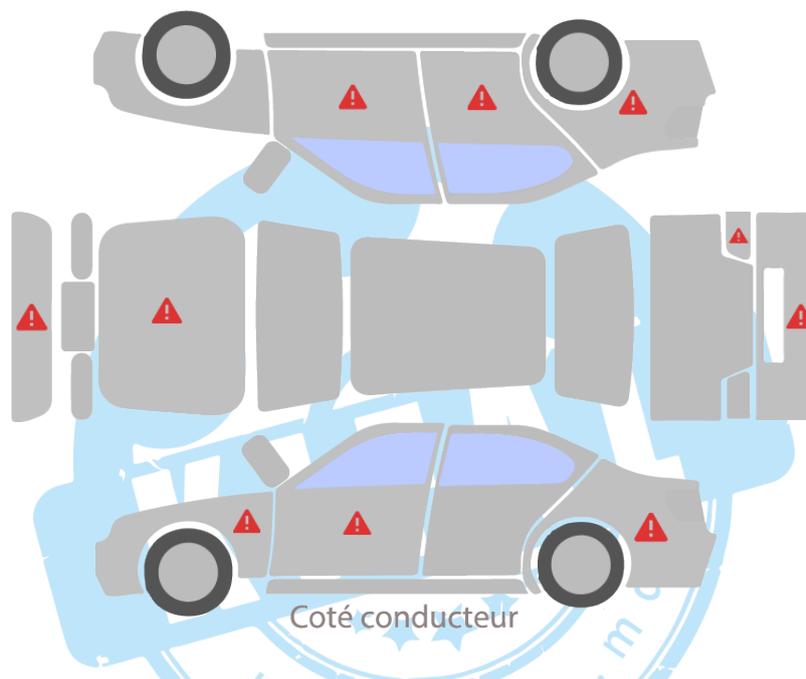
MAQUETTE

Pièce	Problème
Bouclier avant	Peinture
Aile avant gauche	Peinture
Capot	Autre Défaut
Bouclier arrière	Impact
Porte avant gauche	Peinture
Aile arrière gauche	Peinture
Porte avant droite	Rayure
Porte arrière droite	Rayure
Phare arrière droit	Autre Défaut
Aile arrière droite	Rayure
