# RAPPORT D'EXPERTISE AUTOMOBILE

## **LAND-ROVER Range Rover Sport**

VEH0000S30

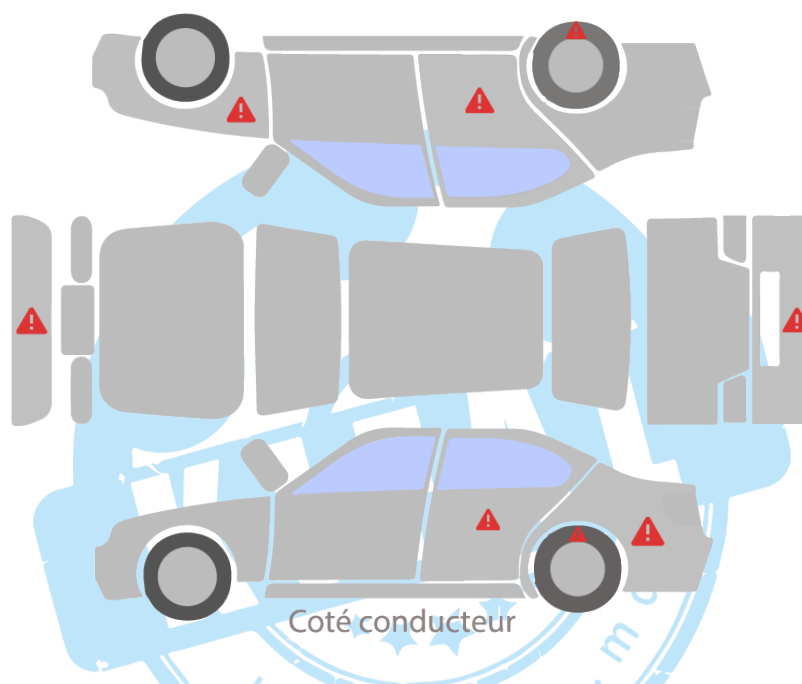
## MAQUETTE

| Pièce | Problème |
|---|---|
| Porte arrière gauche | Rayure |
| Aile arrière gauche | Rayure |
| Bouclier arrière | Rayure |
| Porte arrière droite | Rayure |
| Aile avant droite | Rayure |
| Bouclier avant | Peinture |
| Bouclier arrière | Peinture |
| Pneu arrière gauche | Usure 75% |
| Pneu arrière droit | Usure 75% |
