# RAPPORT D'EXPERTISE AUTOMOBILE

## **LAND-ROVER Range Rover Sport**

VEH0000QQK

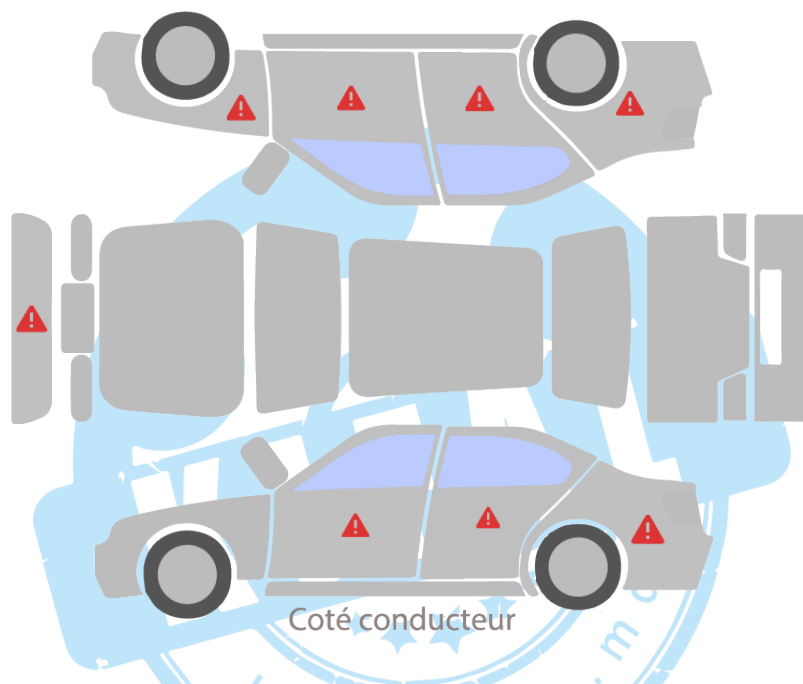
## MAQUETTE

| Pièce | Problème |
| Aile arrière gauche | Rayure |
| Porte arrière gauche | Rayure |
| Porte avant gauche | Rayure |
| Bouclier avant | Rayure |
| Aile arrière droite | Peinture |
| Porte arrière droite | Peinture |
| Porte avant droite | Peinture |
| Aile avant droite | Peinture |
| Bouclier avant | Peinture |
