# RAPPORT D'EXPERTISE AUTOMOBILE

**LAND-ROVER Range Rover Sport**

VEH0000QF7

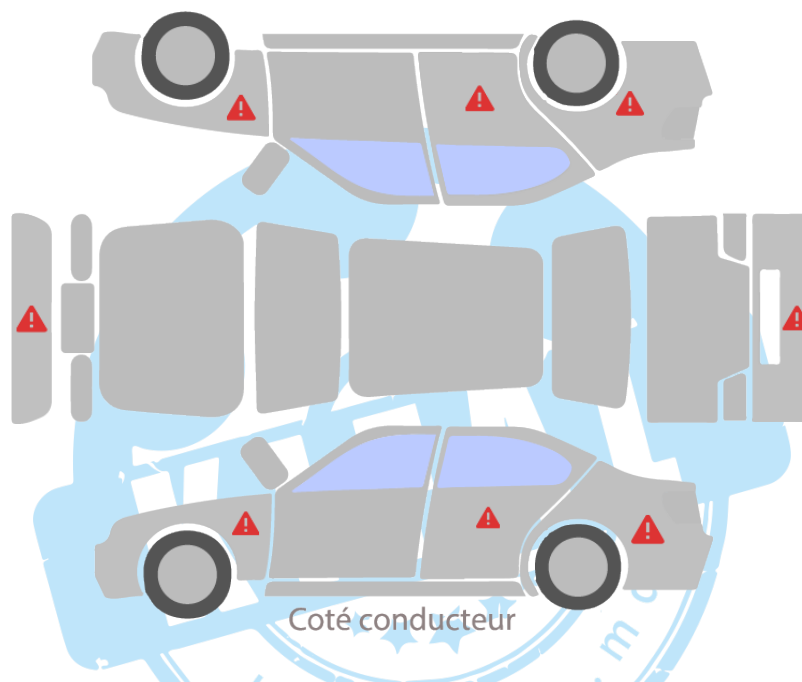
## MAQUETTE

| Pièce | Problème |
| Porte arrière droite | Rayure |
| Aile arrière droite | Rayure |
| Aile arrière gauche | Rayure |
| Porte arrière gauche | Rayure |
| Aile avant gauche | Rayure |
| Bouclier avant | Peinture |
| Aile avant droite | Rayure |
| Aile arrière droite | Peinture |
| Bouclier arrière | Peinture |
| Porte arrière droite | Peinture |
