# RAPPORT D'EXPERTISE AUTOMOBILE

## **LAND-ROVER Range Rover Sport**

VEH0000QQK

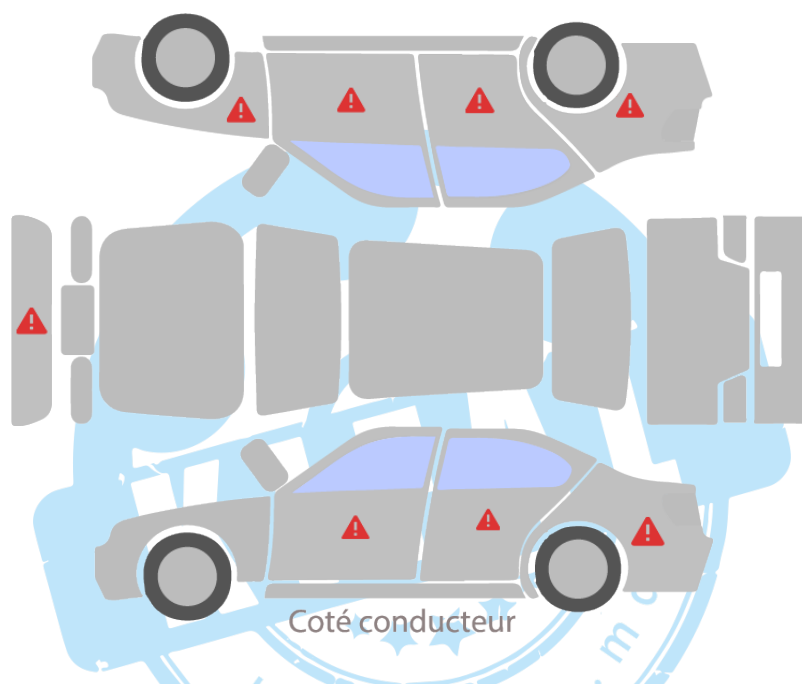
## MAQUETTE

| Pièce | Problème |
|---|---|
| Aile arrière gauche | Rayure |
| Porte arrière gauche | Rayure |
| Porte avant gauche | Rayure |
| Bouclier avant | Rayure |
| Aile arrière droite | Peinture |
| Porte arrière droite | Peinture |
| Porte avant droite | Peinture |
| Aile avant droite | Peinture |
| Bouclier avant | Peinture |
