# RAPPORT D'EXPERTISE AUTOMOBILE

## **LAND-ROVER Range Rover Sport**

VEH0000PWS

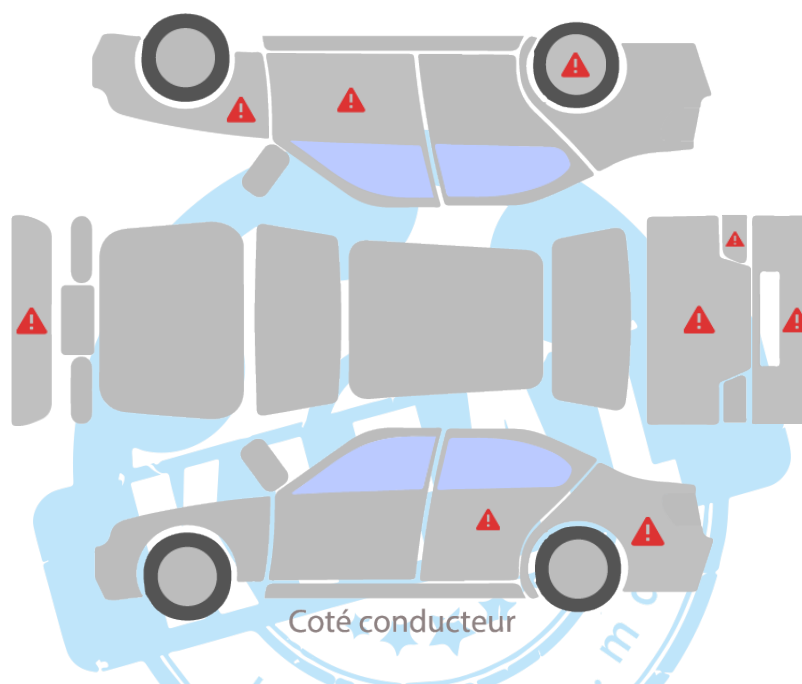
## MAQUETTE

| Pièce | Problème |
| Bouclier arrière | Rayure |
| Hayon | Rayure |
| Aile arrière gauche | Rayure |
| Porte arrière gauche | Rayure |
| Porte avant droite | Rayure |
| Aile avant droite | Rayure |
| Bouclier avant | Rayure |
| Phare arrière droit | Rayure |
| Hayon | Peinture |
| Bouclier arrière | Peinture |
| Jante alliage arrière droite | Impact |
