# RAPPORT D'EXPERTISE AUTOMOBILE

## **LAND-ROVER Range Rover Velar**

VEH0000PK7

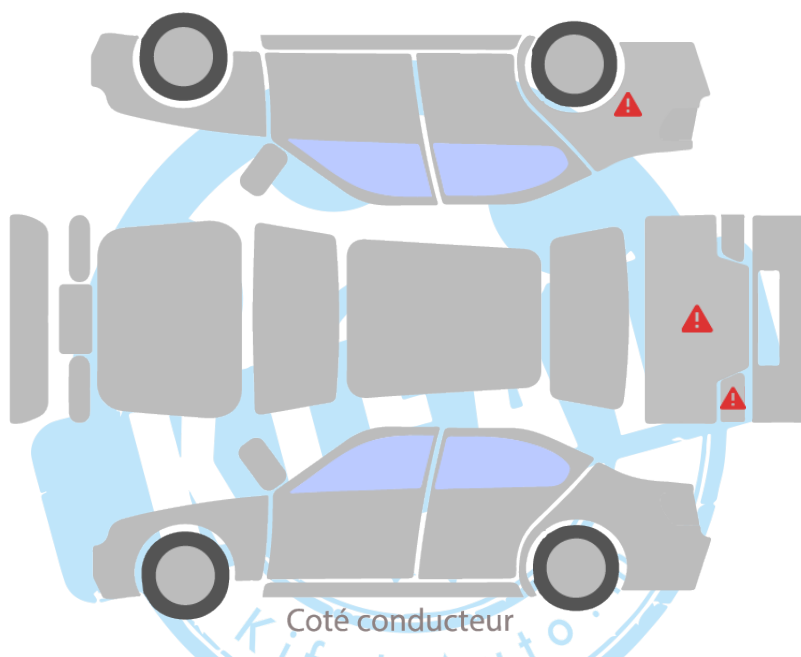
## MAQUETTE

Ce véhicule à un voile de peinture

| Pièce | Problème |
| Phare arrière gauche | Rayure |
| Aile arrière droite | Rayure |
| Hayon | Rayure |
