RAPPORT D'EXPERTISE AUTOMOBILE

LAND-ROVER Range Rover Velar

VEH0000UC1

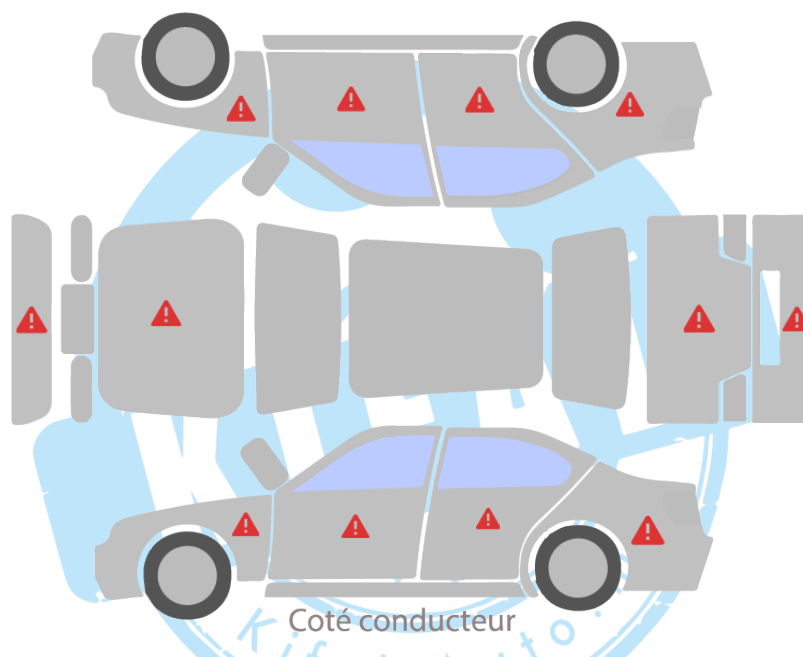
MAQUETTE

Ce véhicule à un voile de peinture

Pièce	Problème
Bouclier avant	Peinture
Capot	Peinture
Aile avant gauche	Peinture
Porte avant gauche	Peinture
Porte arrière gauche	
Aile arrière gauche	Peinture
Bouclier arrière	Peinture
Aile arrière droite	Peinture
Hayon	Peinture
Porte arrière droite	Peinture
Porte avant droite	Peinture
Aile avant droite	Peinture
Garniture de siège avant	Autre défaut
