# RAPPORT D'EXPERTISE AUTOMOBILE

**MERCEDES-BENZ Classe C**

VEH0000RE2

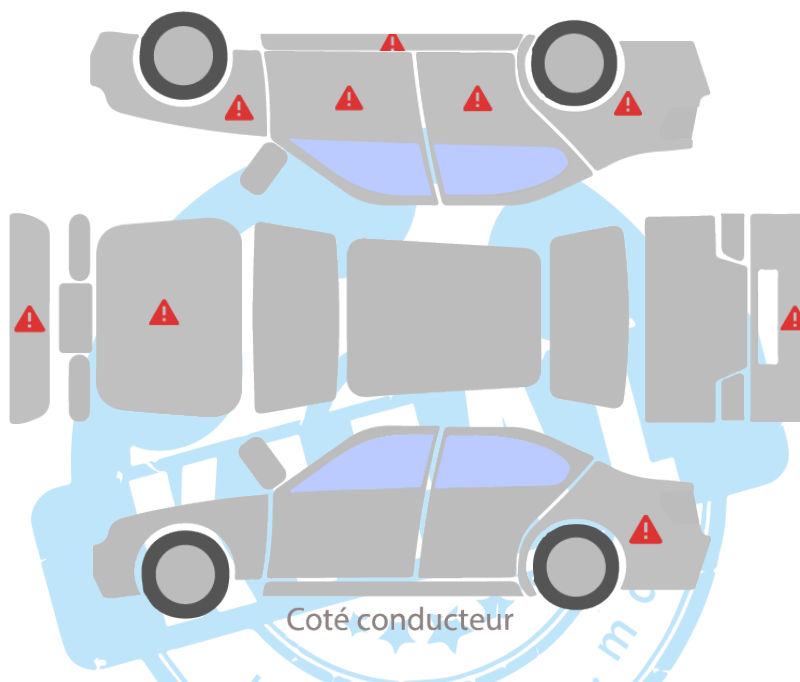
## MAQUETTE

| Pièce | Problème |
| Aile arrière gauche | Peinture |
| Bouclier arrière | Peinture |
| Aile arrière droite | Peinture |
| Porte arrière droite | Peinture |
| Bas de caisse droite | Peinture |
| Porte avant droite | Peinture |
| Aile avant droite | Peinture |
| Bouclier avant | Peinture |
| Capot | Peinture |
