RAPPORT D'EXPERTISE AUTOMOBILE

MERCEDES-BENZ Classe C

VEH0000SD4

Modèle	Classe C	Boîte	Automatique
Carburant	Diesel	Date MEC	07-04-2016
1ère main	NON	Puissance Fiscale	6 CV
KM compteur	130819 KM	Origine véhicule	WW Maroc
Finition	Classe C IV - Ph1 - 200 BlueTec Avantgarde	Carrosserie	Berline
	BVA 136ch

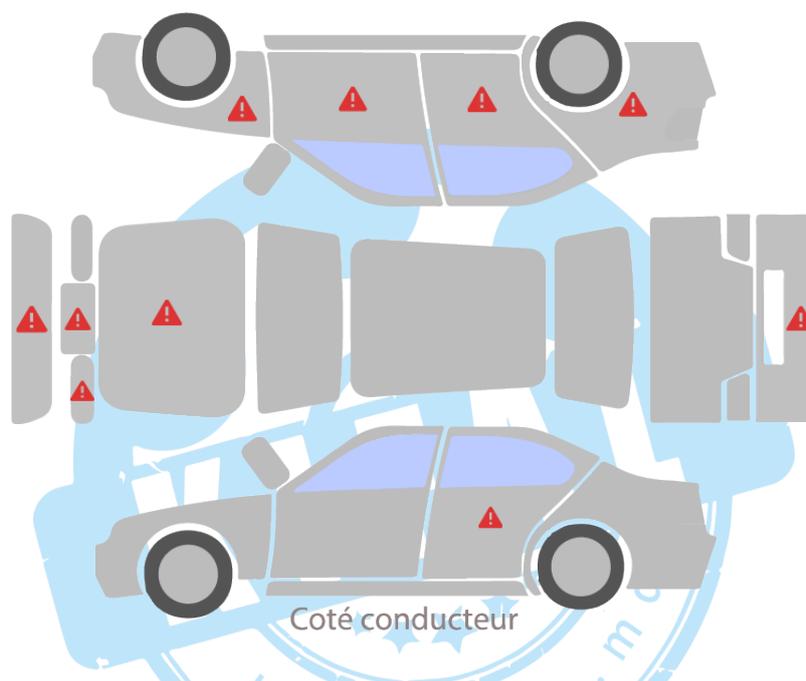
MAQUETTE

Pièce	Problème
Bouclier avant	Peinture
Aile arrière droite	Peinture
Porte arrière droite	Peinture
Porte avant droite	Peinture
Aile avant droite	Peinture
Bouclier arrière	Peinture
Capot	Impact
Aile arrière droite	Impact
Calandre	Défaut aspect
Phare avant gauche	Défaut aspect
Porte arrière gauche	Peinture
Porte avant droite	Rayure
