# RAPPORT D'EXPERTISE AUTOMOBILE

**MERCEDES-BENZ Classe E**

VEH0000RXU

Finition Classe E III - Ph1 - 220 d Avantgarde 9G-Tronic  
BVA 194ch

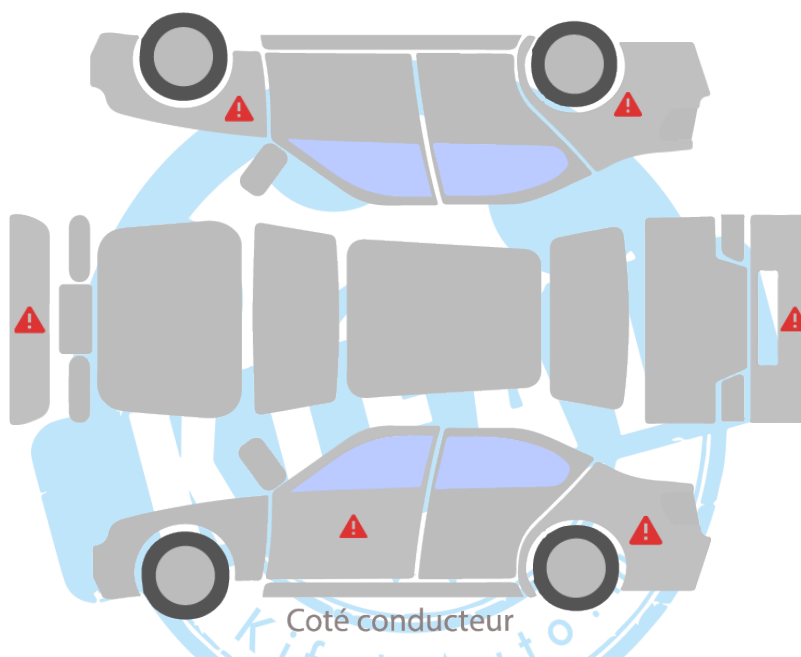
## MAQUETTE

Ce véhicule à un voile de peinture

| Pièce | Problème |
| Bouclier avant | Rayure |
| Porte avant gauche | Rayure |
| Aile arrière gauche | Rayure |
| Bouclier arrière | Rayure |
| Aile arrière droite | Rayure |
| Aile avant droite | Rayure |
