# RAPPORT D'EXPERTISE AUTOMOBILE

**MERCEDES-BENZ Classe S**

VEH0000SES

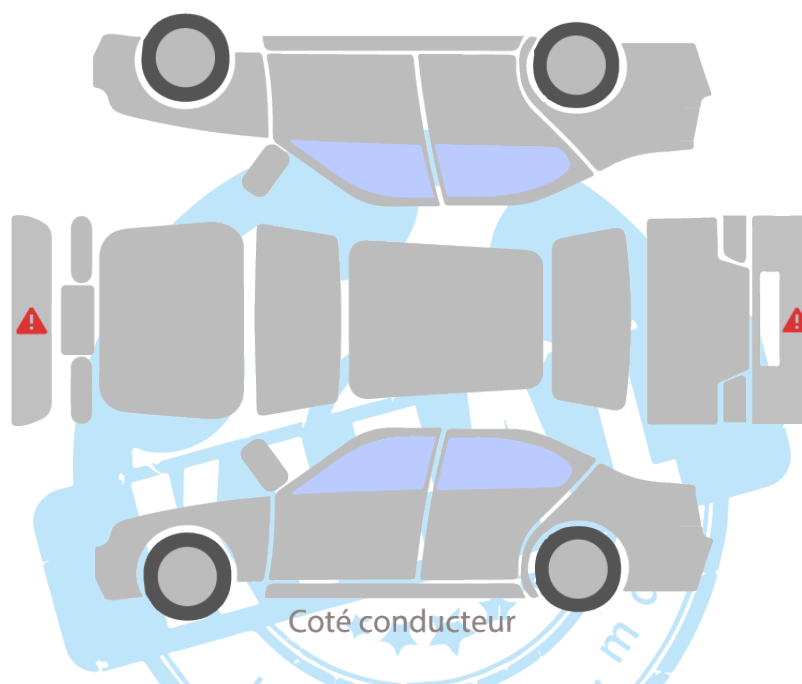
## MAQUETTE

| Pièce | Problème |
| Bouclier avant | Peinture |
| Bouclier arrière | Peinture |
| Bouclier arrière | Rayure |
