# RAPPORT D'EXPERTISE AUTOMOBILE

**MERCEDES-BENZ Classe A**

VEH0000NKA

Modèle Classe A  
Carburant Essence  
1ère main NON  
KM compteur 127021 KM  
Finition Classe A II - Ph1 - 180 CGI BVM 122ch

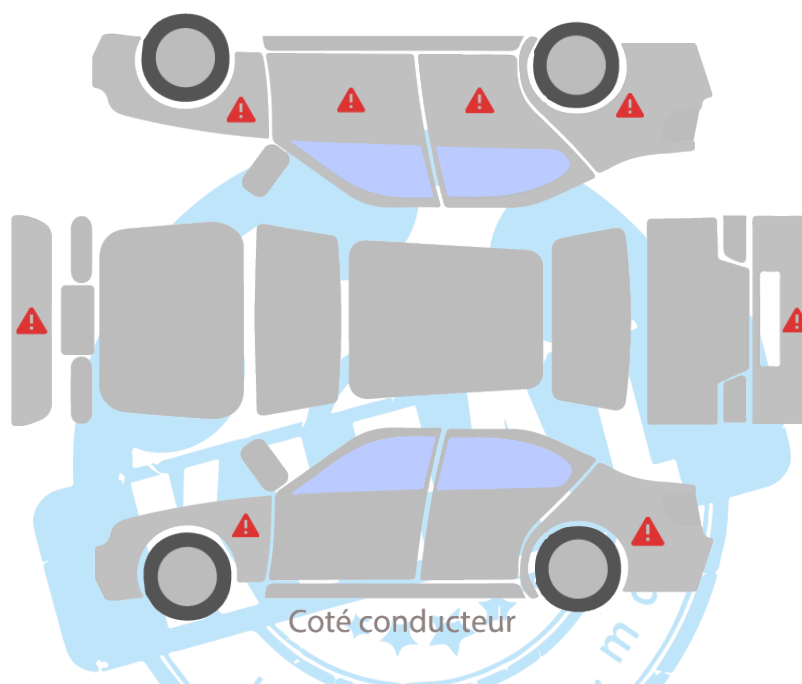
## MAQUETTE

| Pièce | Problème |
|---|---|
| Aile avant gauche | Rayure |
| Bouclier avant | Impact |
| Aile arrière gauche | Rayure |
| Aile arrière droite | Impact |
| Porte arrière droite | Impact |
| Porte avant droite | Peinture |
| Aile avant droite | Peinture |
| Porte arrière droite | Peinture |
| Aile arrière droite | Peinture |
| Bouclier avant | Peinture |
| Bouclier arrière | Peinture |
