RAPPORT D'EXPERTISE AUTOMOBILE

MERCEDES-BENZ Classe CLA

VEH0000TAL

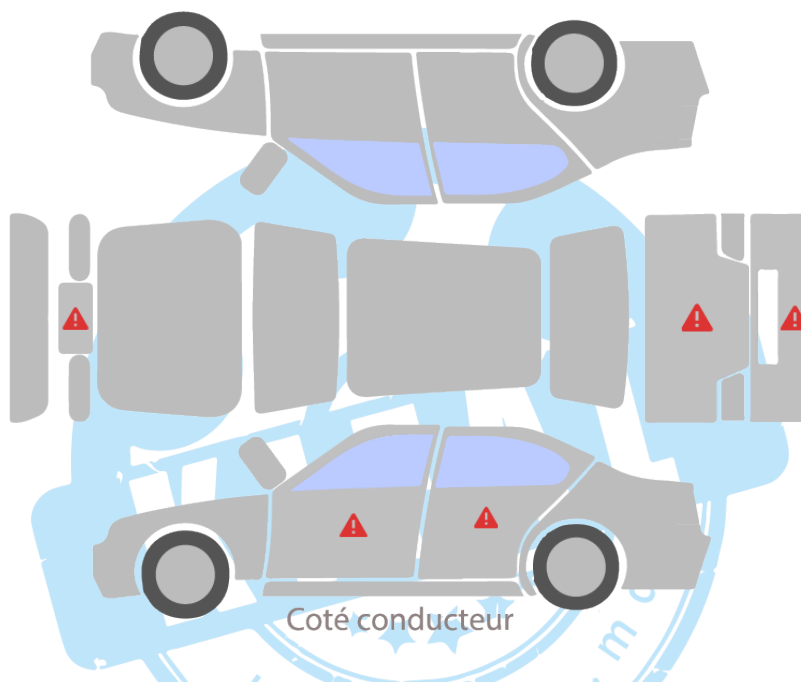
MAQUETTE

Pièce	Problème
Porte avant gauche	Rayure
Porte arrière gauche	Rayure
Hayon	Rayure
Bouclier arrière	Impact
Calandre	Rayure
