# RAPPORT D'EXPERTISE AUTOMOBILE

**MERCEDES-BENZ Classe CLS**

VEH0000QQI

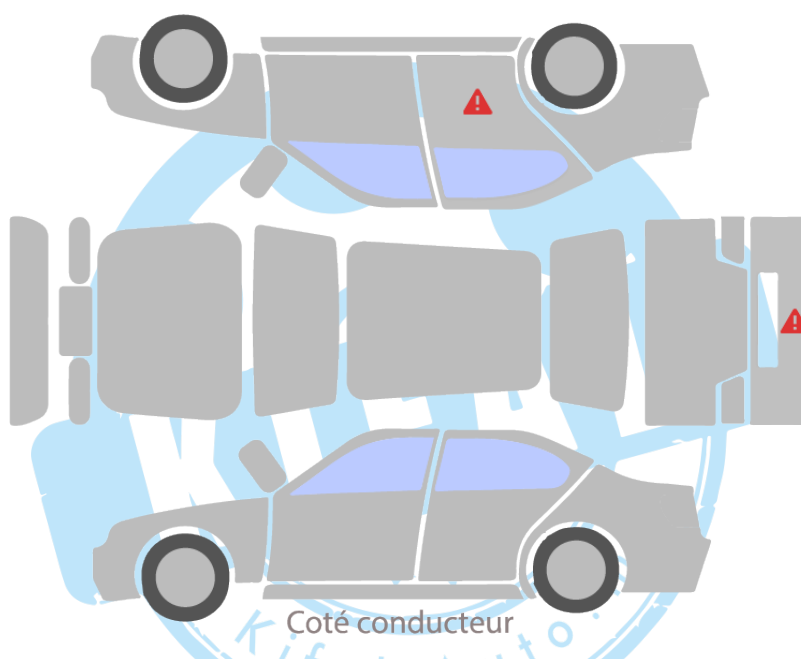
## MAQUETTE

Ce véhicule à un voile de peinture

| Pièce | Problème |
|---|---|
| Porte arrière droite | Rayure |
| Bouclier arrière | Rayure |
