# RAPPORT D'EXPERTISE AUTOMOBILE

**MERCEDES-BENZ Classe C**

VEH0000NES

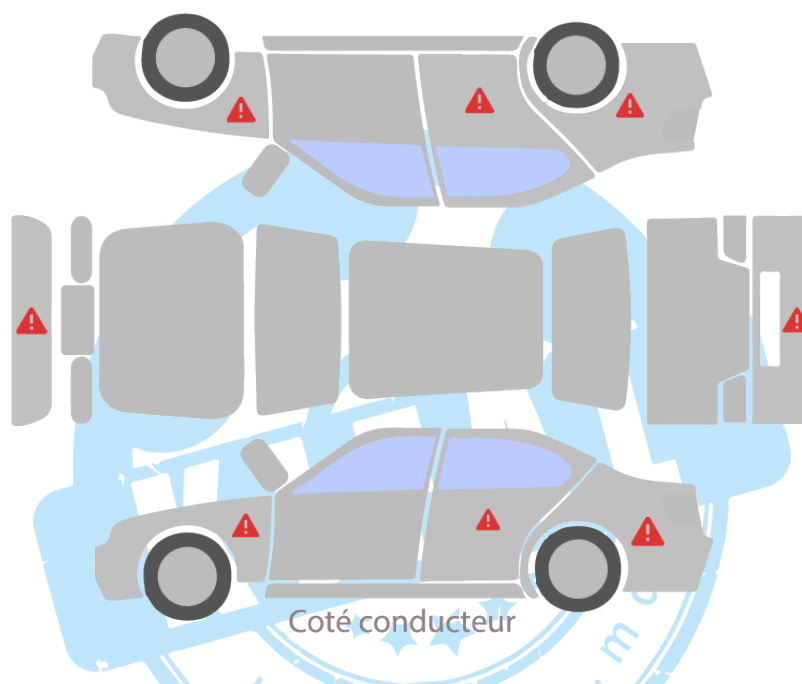
## MAQUETTE

| Pièce | Problème |
| Aile arrière gauche | Peinture |
| Aile arrière droite | Peinture |
| Porte arrière droite | Peinture |
| Aile avant droite | Peinture |
| Bouclier avant | Peinture |
| Bouclier arrière | Peinture |
| Aile avant gauche | Peinture |
| Porte arrière gauche | Peinture |
