RAPPORT D'EXPERTISE AUTOMOBILE

MERCEDES-BENZ Classe C

VEH0000T5R

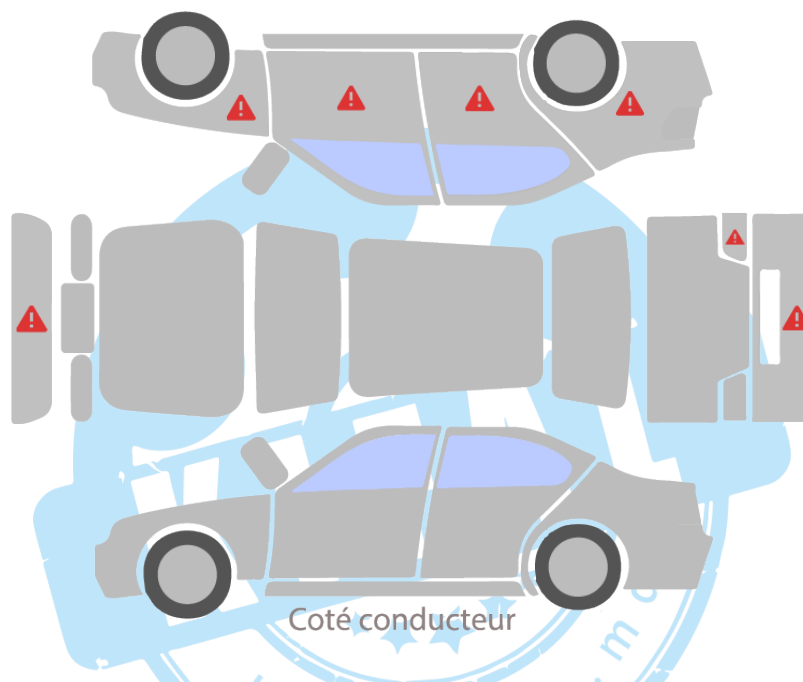
MAQUETTE

Pièce	Problème
Aile avant droite	Peinture
Porte avant droite	Peinture
Porte arrière droite	Peinture
Aile arrière droite	Peinture
Bouclier arrière	Peinture
Phare arrière droit	Rayure
Aile arrière droite	Rayure
Bouclier avant	Peinture
Bouclier avant	Rayure
