# RAPPORT D'EXPERTISE AUTOMOBILE

**MERCEDES-BENZ Classe C**

VEH0000V0P

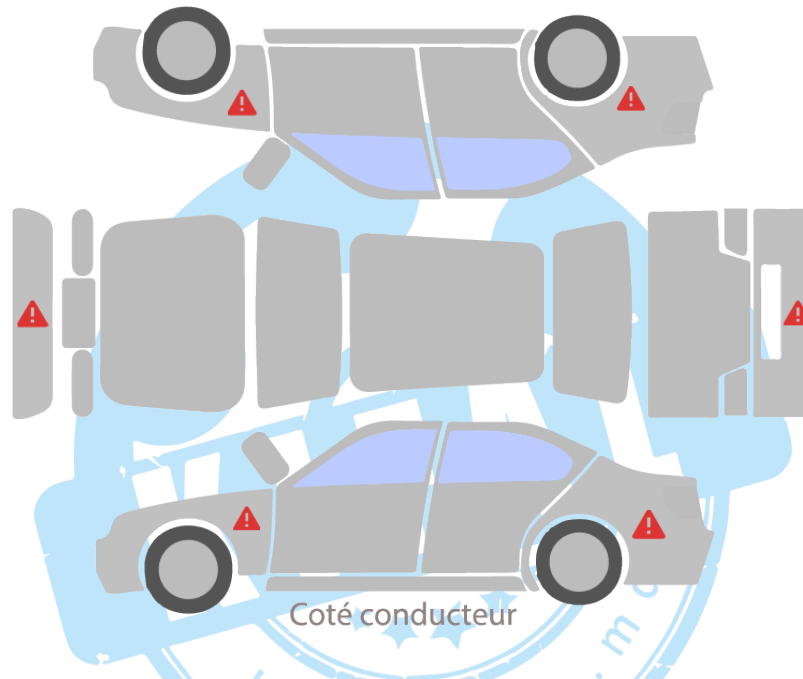
## MAQUETTE

Pièce	Problème
Aile arrière gauche	Peinture
Aile arrière droite	Peinture
Bouclier arrière	Peinture
Aile avant gauche	Peinture
Aile avant droite	Peinture
Bouclier avant	Peinture
