# RAPPORT D'EXPERTISE AUTOMOBILE

**MERCEDES-BENZ Classe C**

VEH0000OFR

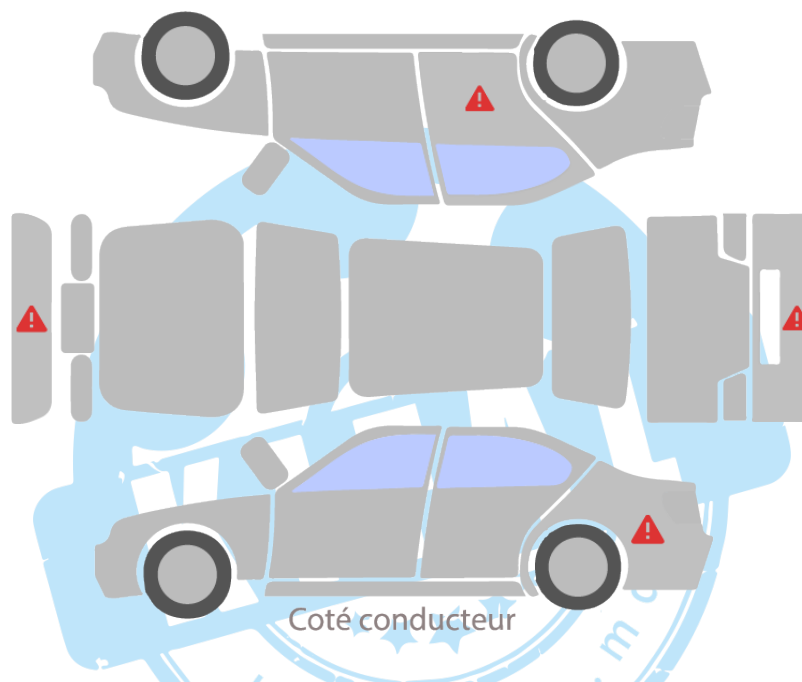
## MAQUETTE

| Pièce | Problème |
| Porte arrière droite | Peinture |
| Bouclier avant | Peinture |
| Bouclier arrière | Peinture |
| Aile arrière gauche | Peinture |
