# RAPPORT D'EXPERTISE AUTOMOBILE

**MERCEDES-BENZ Classe C**

VEH0000QS3

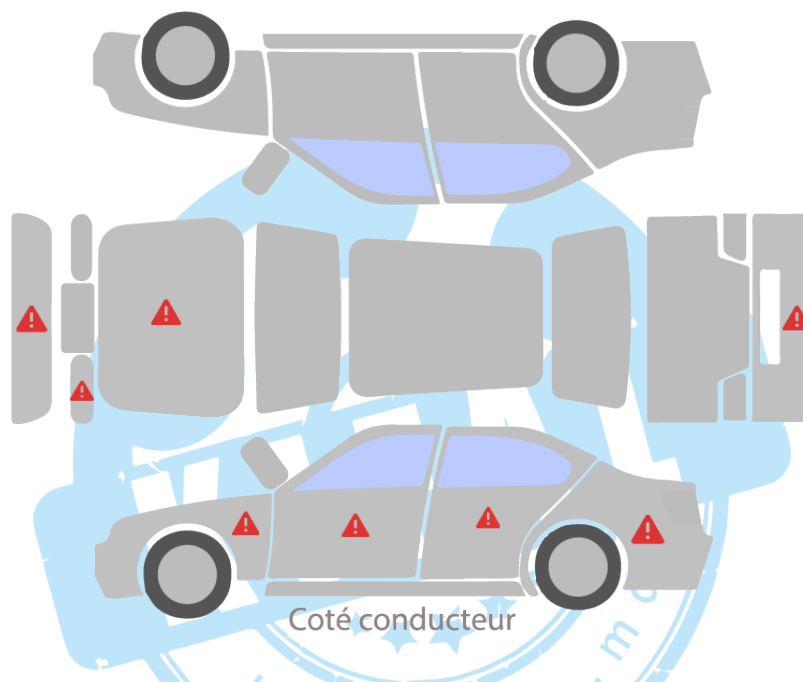
## MAQUETTE

| Pièce | Problème |
| Bouclier avant | Peinture |
| Capot | Peinture |
| Phare avant gauche | Défaut aspect |
| Aile avant gauche | Peinture |
| Porte avant gauche | Peinture |
| Porte arrière gauche | Peinture |
| Aile arrière gauche | Peinture |
| Bouclier arrière | Peinture |
