RAPPORT D'EXPERTISE AUTOMOBILE

MERCEDES-BENZ Classe C

VEH0000UFK

Modèle	Classe C	Boîte	Automatique
Carburant	Diesel	Date MEC	14-09-2021
1ère main	OUI	Puissance Fiscale	8 CV
KM compteur	48068 KM	Origine véhicule	Importé neuf
Finition	Classe C IV - Ph2 - 220 d AMG Line BVA 194ch	Carrosserie	Berline

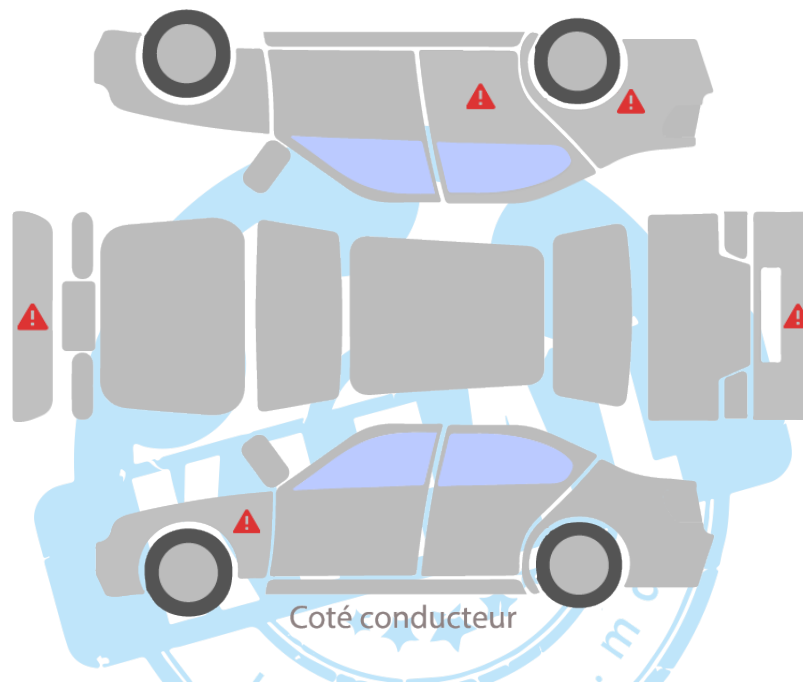
MAQUETTE

Pièce	Problème
Bouclier avant	Peinture
Aile avant gauche	Peinture
Aile avant gauche	Impact
Aile arrière droite	Peinture
Bouclier arrière	Peinture
Porte arrière droite	Peinture
