# RAPPORT D'EXPERTISE AUTOMOBILE

**MERCEDES-BENZ Classe E Coupé**

VEH0000PM3

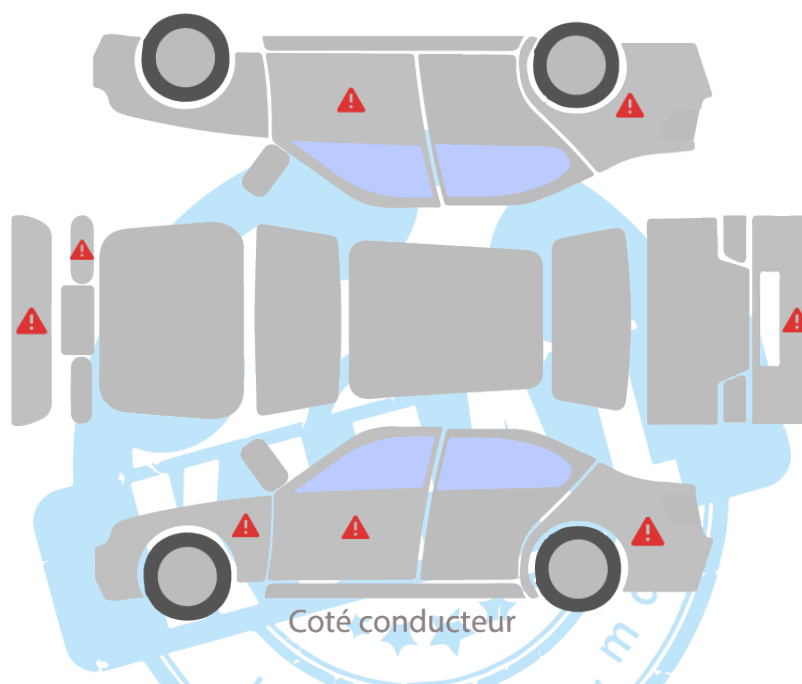
## MAQUETTE

| Pièce | Problème |
| Aile avant gauche | Peinture |
| Porte avant gauche | Peinture |
| Porte avant droite | Peinture |
| Aile arrière droite | Rayure |
| Porte avant gauche | Rayure |
| Aile arrière gauche | Peinture |
| Bouclier arrière | Peinture |
| Bouclier arrière | Rayure |
| Bouclier avant | Rayure |
| Porte avant droite | Rayure |
| Phare avant droit | Défaut aspect |
